กระทรวงทรัพยากรธรรมชาติและสิ่งแวดล้อม  
๙๒ ถนนพหลโยธิน ๗ เขตพญาไท กทม. ๑๐๕๐๐

เรื่อง รายงานความก้าวหน้าเรื่องรอยร้าวในอาคารโรงเรียน ๔ แห่งที่จังหวัดสตูล

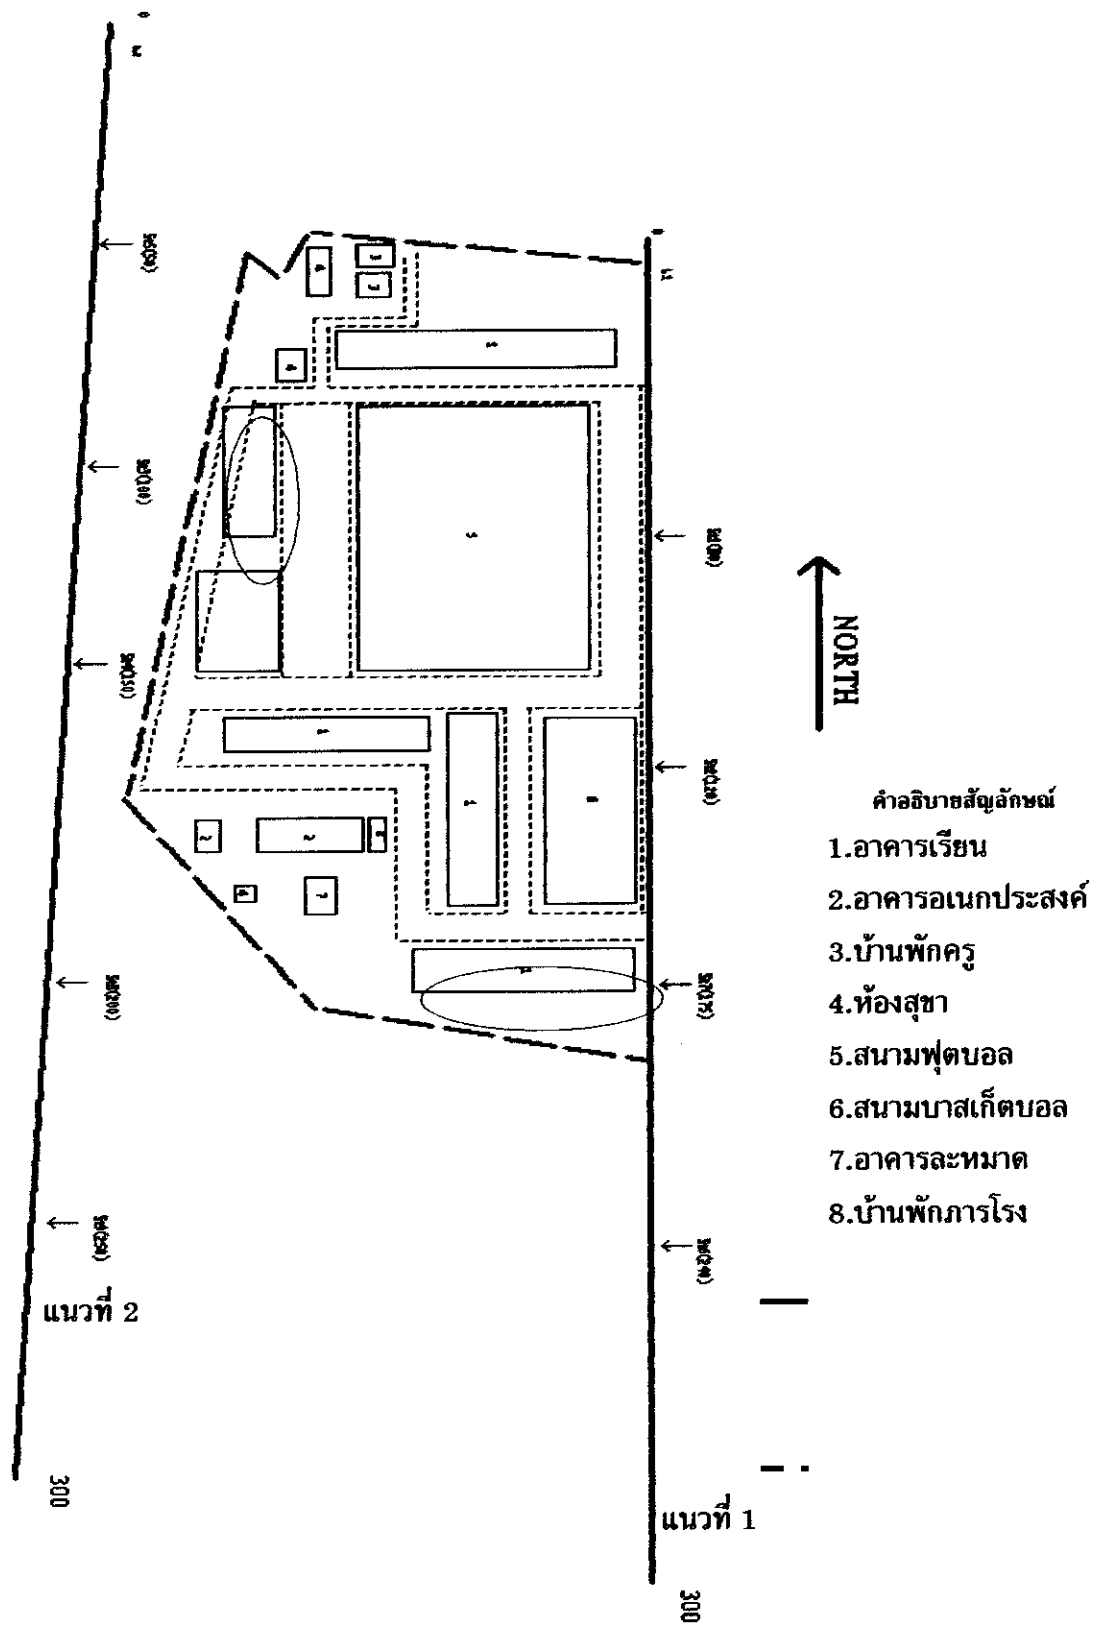
กรมทรัพยากรธรณีได้สำรวจรายละเอียดเพิ่มเติมเพื่อหาโพรงใต้ดินในส่วนใต้อาคารโรงเรียนบ้านควน ตำบลบ้านควน อำเภอเมือง จังหวัดสตูล ซึ่งมีรอยร้าว พบว่ารอยแตกร้าวของอาคารเรียนด้านทิศใต้ มีความสัมพันธ์กับโพรงใต้ดินที่อยู่ลึกประมาณ ๑๒ เมตรจากผิวดิน (สิ่งที่ส่งมาด้วย ๑) โพรงใต้ดินดังกล่าวอาจส่งผลกระทบต่อความมั่นคงของอาคารเรียน และอาจมีผลกระทบต่อเนื้อที่อาคารที่อยู่ถัดไปทางทิศเหนือ ในขณะที่อาคารเรียนทางทิศตะวันตกได้พบรอยร้าวในลักษณะเดียวกัน ซึ่งมีสาเหตุมาจากการถมดินไม่แน่นก่อนการก่อสร้างอาคาร เมื่อเกิดเหตุการณ์แผ่นดินไหว จึงทำให้เสาเข็มในแต่ละจุดทรุดตัวในอัตราที่แตกต่างกัน ส่งผลให้เกิดรอยร้าวตามตัวอาคาร

รูปที่ 1 แผนที่แสดงแนวสำรวจและจุดสำรวจค่าความต้านทานไฟฟ้าบริเวณโรงเรียนบ้านควน ตำบลบ้านควน อำเภอเมือง จังหวัดสตูล (วงรีสีแดงคืออาคารที่เกิดรอยร้าว)

กรมทรัพยากรธรณีได้แจ้งให้จังหวัดสตูลระงับการใช้อาคารโรงเรียนบ้านกาแนะและโรงเรียนบ้านควนเป็นการถาวร พร้อมทั้งเร่งสำรวจพื้นที่ใกล้เคียงที่มีความปลอดภัยจากการยุบตัวของชั้นดิน เพื่อหาสถานที่ก่อสร้างอาคารเรียนถาวรต่อไป นอกจากนี้ กรมทรัพยากรธรณีกำลังเร่งดำเนินการสำรวจในพื้นที่โรงเรียนอื่น ๆ ในเขตจังหวัดสตูล และจังหวัดอื่นที่ได้รับผลกระทบครั้งนี้เพิ่มเติมอีกต่อไป

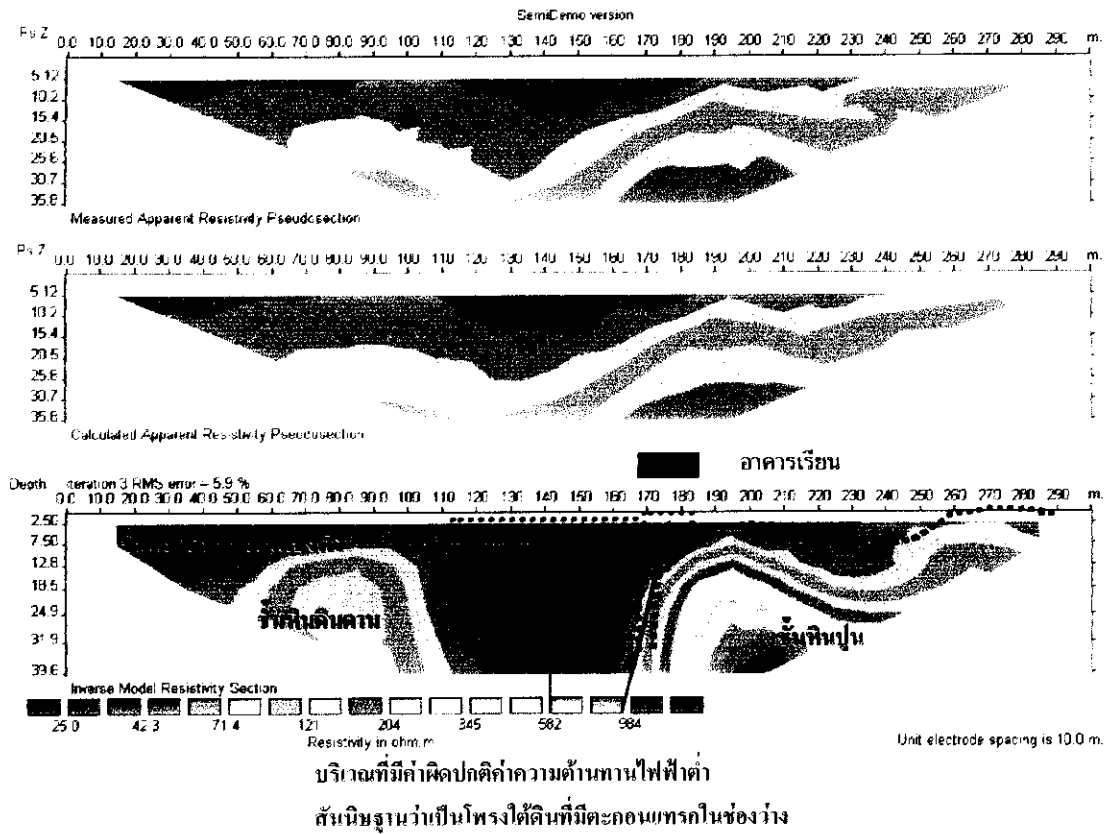
รูปที่ 2 ภาพตัดขวางผลการสำรวจวัดค่าความต้านทานไฟฟ้าแบบตัดขวางแนวที่ 1  
(กรอบสี่เหลี่ยมคืออาคารที่เกิดรอยร้าว)

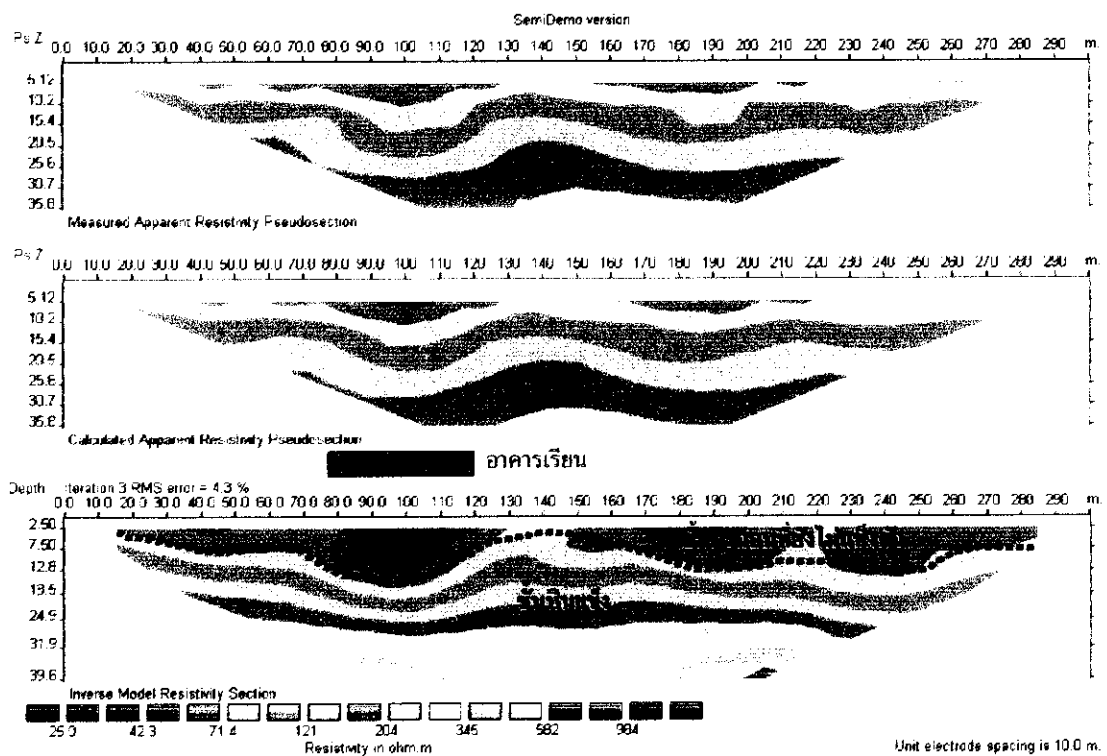
รูปที่ 3 ภาพตัดขวางผลการสำรวจวัดค่าความต้านทานไฟฟ้าแบบตัดขวางแนวที่ 2  
(กรอบสี่เหลี่ยมคืออาคารที่เกิดรอยร้าว)

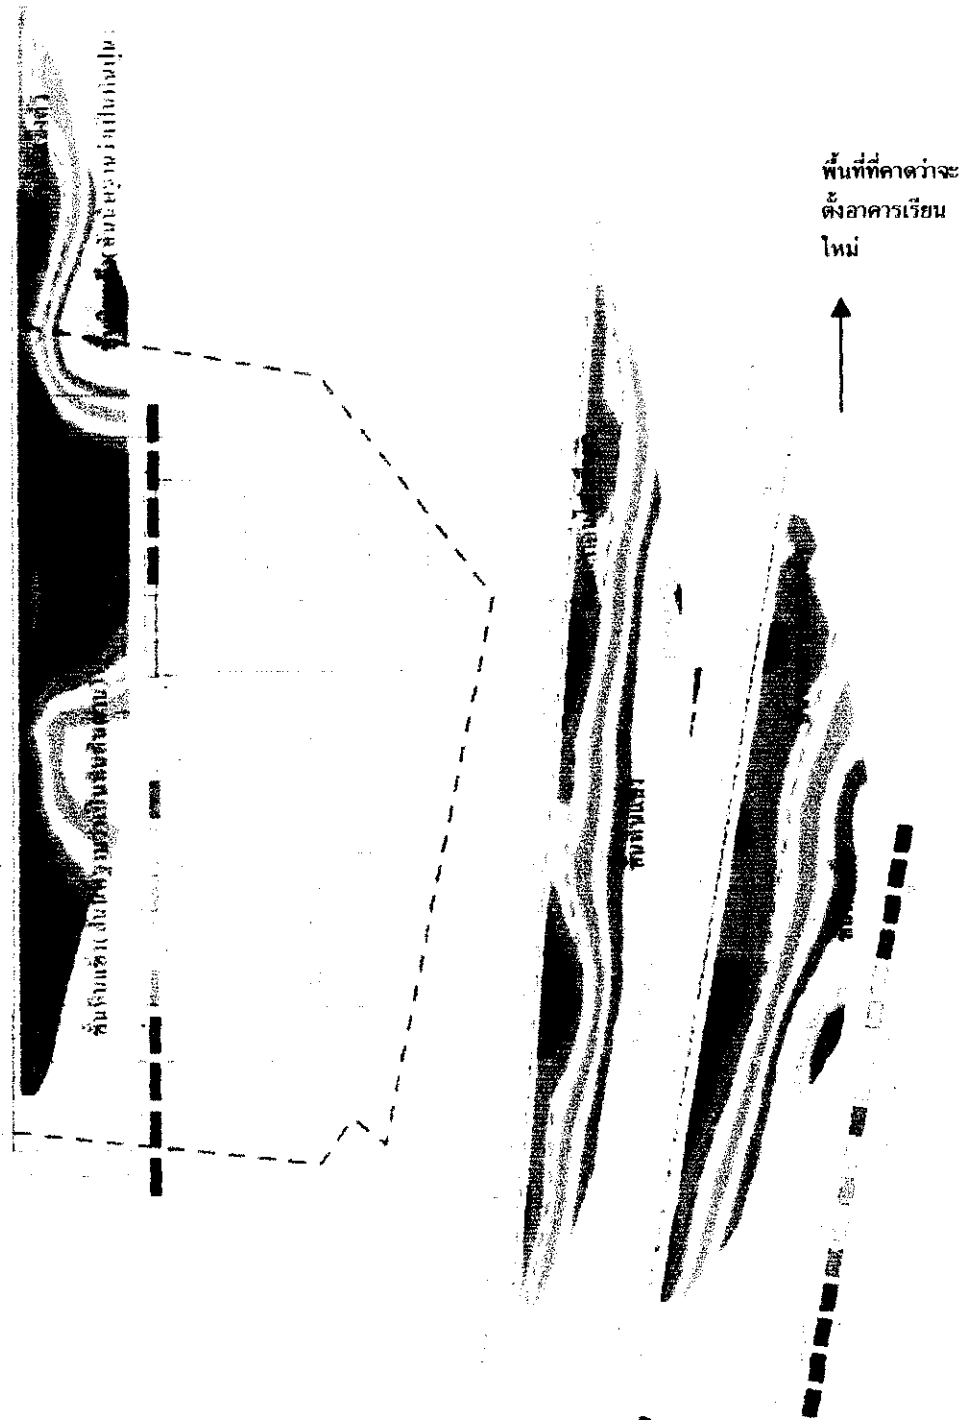
รูปที่ 4 ภาพสรุปแสดงผลการสำรวจวัดค่าความต้านทานไฟฟ้ารอบบริเวณโรงเรียนบ้านควน

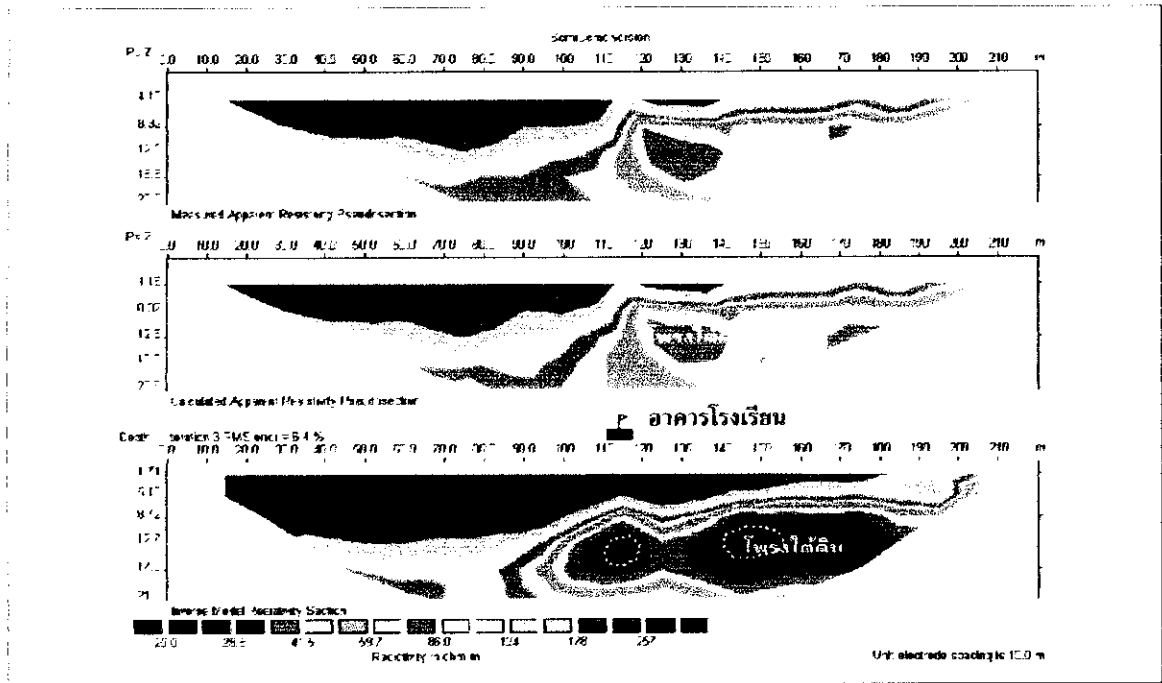
กรมทรัพยากรธรณีได้สำรวจโพรงใต้ดินบริเวณอาคารโรงเรียนบ้านทุ่ง ตำบลละงู อำเภอละงู จังหวัดสตูล ซึ่งเกิดรอยร้าวเป็นแนวยาวมากกว่า ๑๐ เมตร พบว่ารอยแตกร้าวของอาคารเรียนที่เกิดขึ้น มีความสัมพันธ์กับโพรงใต้ดินขนาดใหญ่ที่อยู่ใต้อาคารลึกประมาณ ๑๐ เมตรจากผิวดิน (สิ่งที่ส่งมาด้วย ๒) โดยมีเพดานเป็นหินแข็งวางปิดทับบนโพรงใต้ดินหนาประมาณ ๕-๗ เมตร หากมีการก่อสร้างอาคารขนาดใหญ่ อาจส่งผลกระทบต่อความมั่นคงของเพดานโพรงใต้ดินดังกล่าว เกิดการแตกร้าวและยุบตัวได้

รูปที่ 1 ภาพตัดขวางการสำรวจวัดค่าความต้านทานไฟฟ้าแนวสำรวจที่ 2 ที่โรงเรียนบ้านทุ่ง ตำบล  
ละงู อำเภอละงู จังหวัดสตูล

กรมทรัพยากรธรณีได้แจ้งให้จังหวัดสตูลพิจารณาสั่งการให้โยธาธิการและผังเมืองจังหวัด ป้องกันและบรรเทาสาธารณภัยจังหวัด ร่วมกันตรวจสอบสภาพความมั่นคงแข็งแรงของตัวอาคารโรงเรียนและบ้านของประชาชน พร้อมกับเจ้าหน้าที่ของกรมทรัพยากรธรณีอีกครั้งหนึ่ง ในกรณีที่พบว่าไม่ปลอดภัยจะได้ระงับการใช้อาคารเรียนและพื้นที่ใกล้เคียง พร้อมประกาศเป็นพื้นที่อันตรายต่อไป ทั้งนี้ ปัจจุบันนักเรียนของทั้งสองโรงเรียนได้ย้ายไปเรียนในมัสยิดหรืออาคารอื่นเป็นการชั่วคราวแล้ว

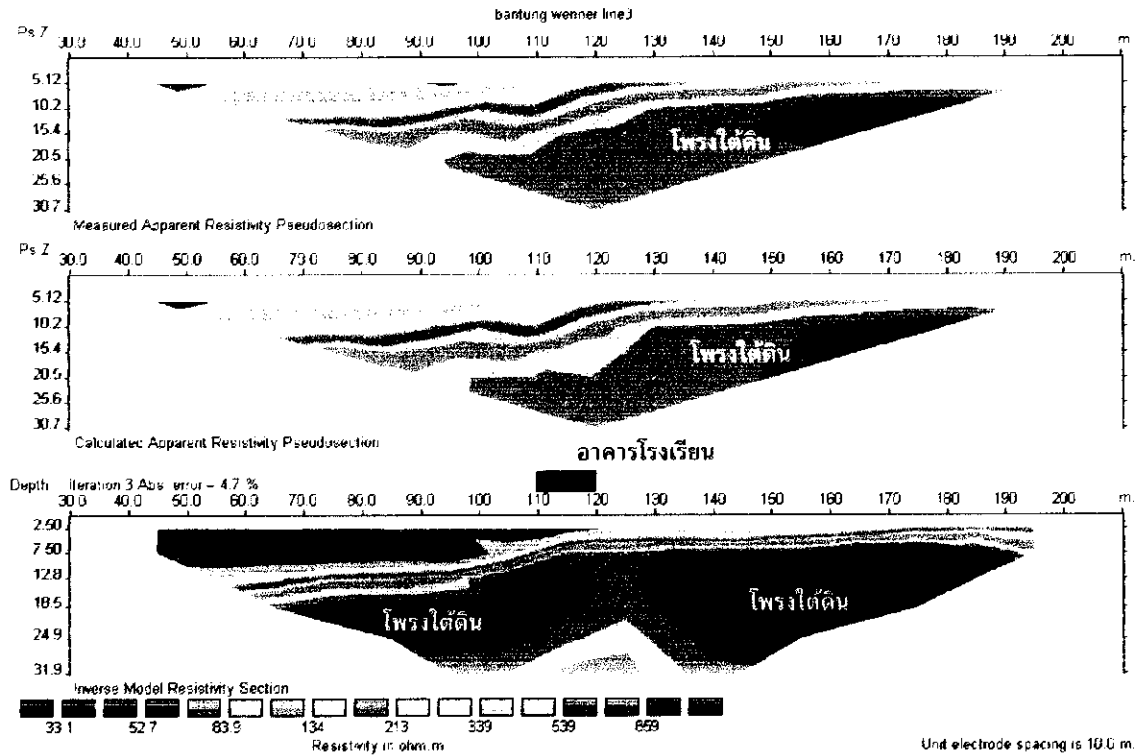
รูปที่ 2 ภาพตัดขวางการสำรวจวัดค่าความต้านทานไฟฟ้าแนวสำรวจที่ 3 ที่โรงเรียนบ้านทุ่ง ตำบล  
ละงู อำเภอละงู จังหวัดสตูล (สีเหลี่ยมคือตำแหน่งอาคารเรียน)

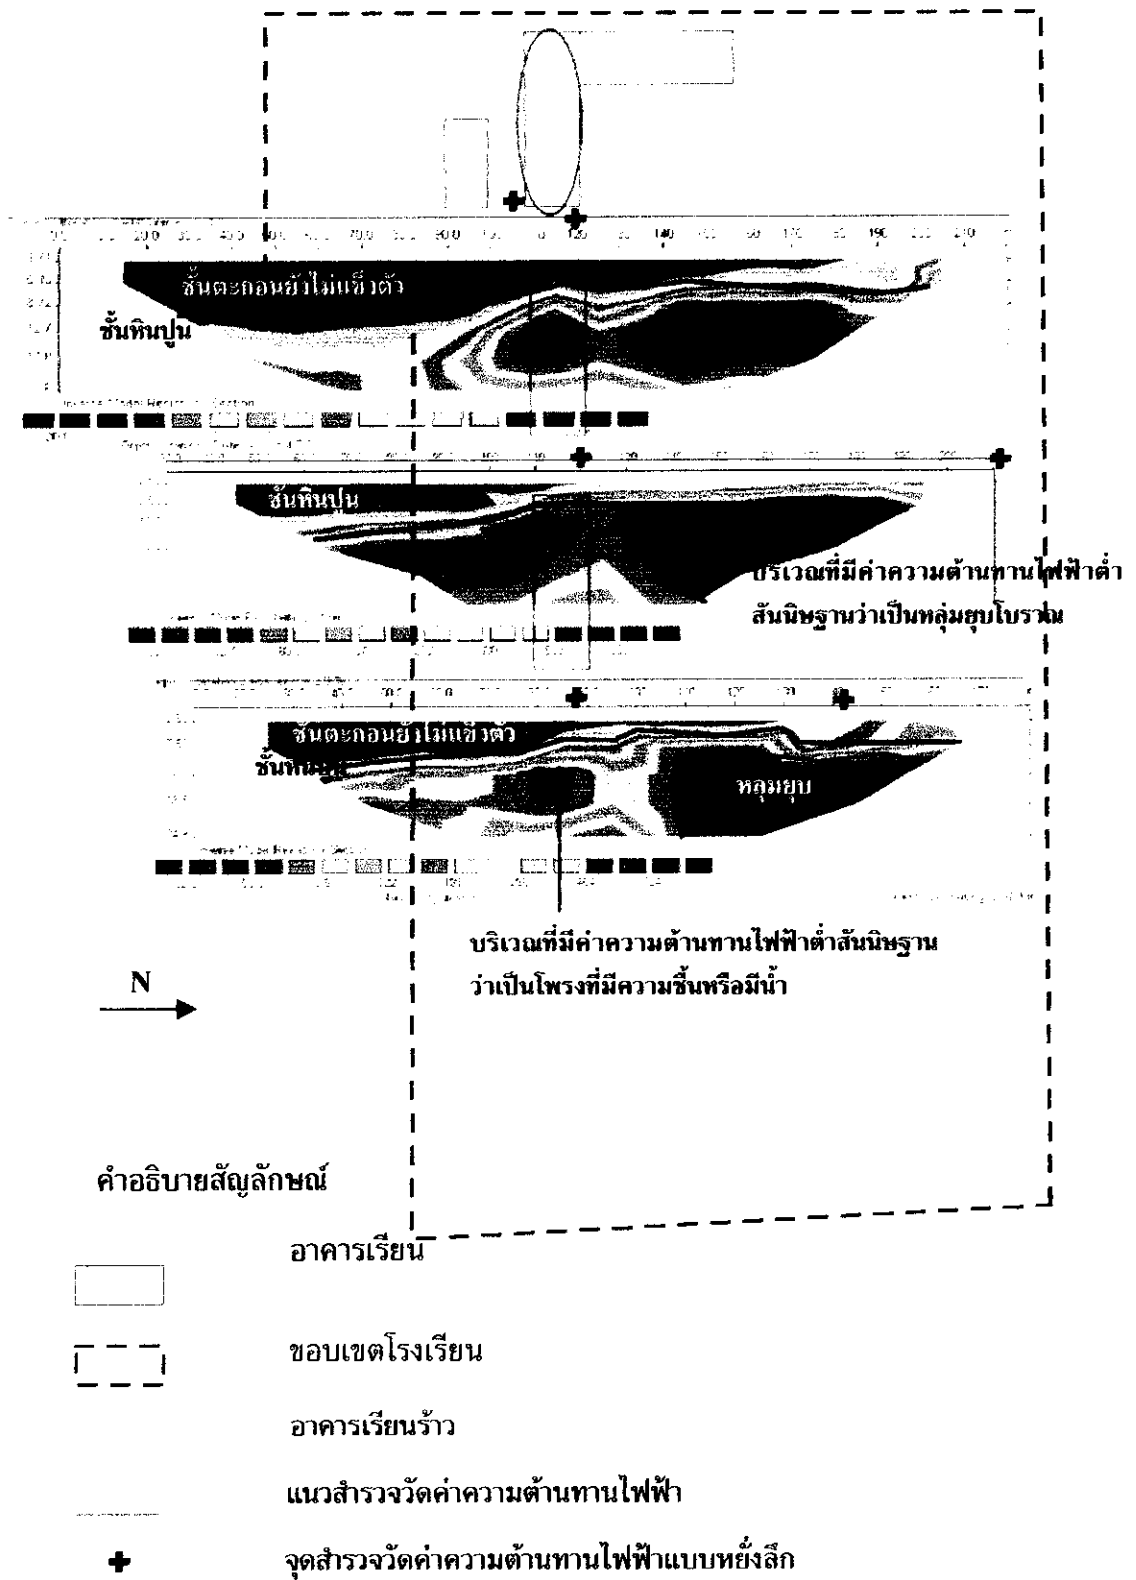
รูปที่ 3 แผนที่แสดงผลการสำรวจวัดค่าความต้านทานไฟฟ้าบริเวณโรงเรียนบ้านทุ่ง ต.ละงู อ.ละงู จ.สตูล

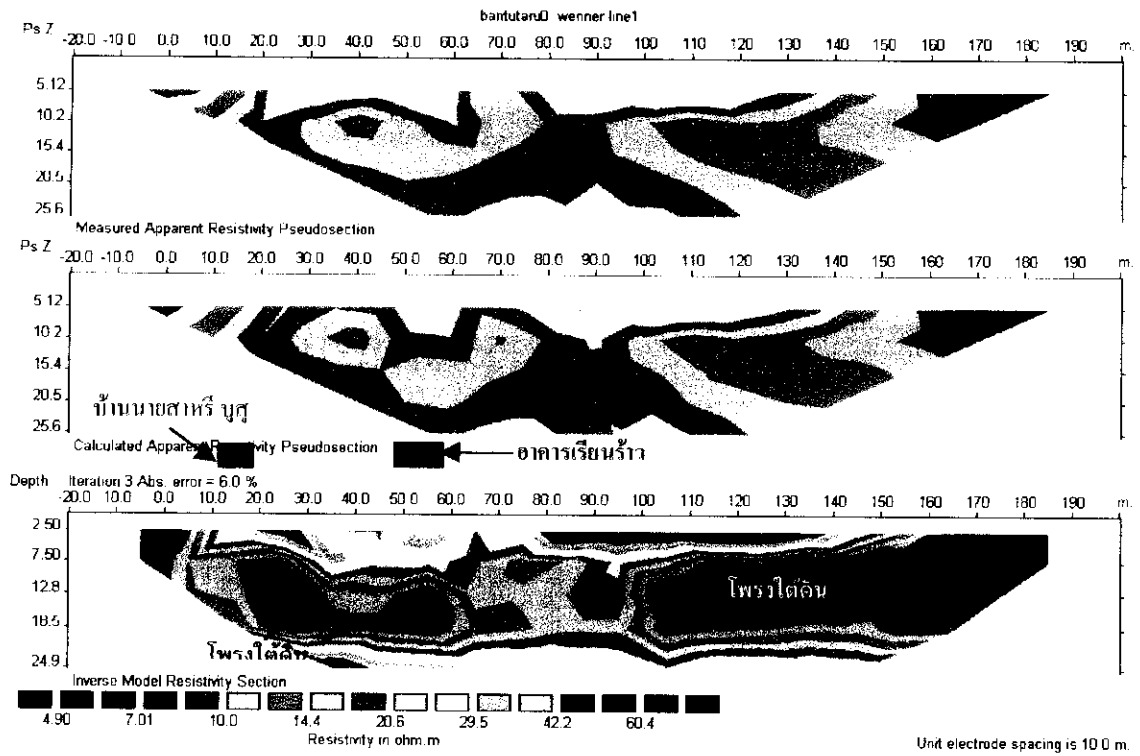
กรมทรัพยากรธรณีได้สำรวจโพรงใต้ดินบริเวณอาคารโรงเรียนบ้านตูแตหฺร่า ตำบลกำแพง อำเภอละงู จังหวัดสตูล และบ้านของประชาชนที่อยู่ห่างออกไปประมาณ ๕๐ เมตร ซึ่งเกิดรอยร้าวในอาคารเรียนและอาคารบ้านเรือนเป็นแนวยาวมากกว่า ๑๐ แนว พบว่ารอยแตกร้าวของอาคารเรียนที่เกิดขึ้นมีความสัมพันธ์กับโพรงใต้ดินขนาดใหญ่ที่อยู่ใต้อาคารลึกประมาณ ๑๒ เมตรจากผิวดิน (สิ่งที่ส่งมาด้วย ๒) โดยมีเพดานเป็นหินแข็งวางปิดทับบนโพรงใต้ดินหนาประมาณ ๗ เมตร หากมีการก่อสร้างอาคารขนาดใหญ่ อาจส่งผลกระทบต่อความมั่นคงของเพดานโพรงใต้ดินดังกล่าว เกิดการแตกร้าวและยุบตัวได้

รูปที่ 4 ภาพตัดขวางการสำรวจวัดค่าความต้านทานไฟฟ้า บริเวณบ้านตูแตหฺร่า อำเภอละงู จังหวัดสตูล

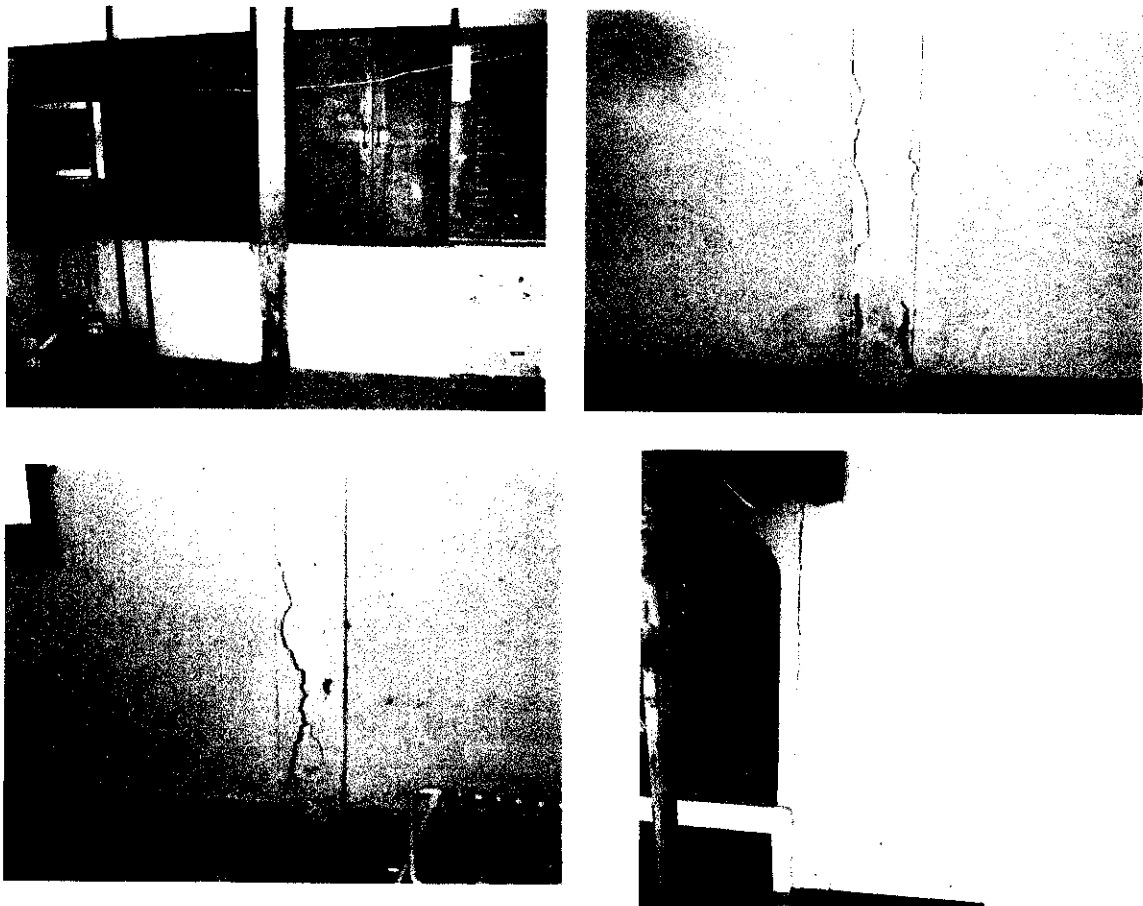
รูปที่ 5 อาคารเรียนโรงเรียนบ้านตูแตหฺร่า (บน) และบ้านนายสาหรื บุษ (ล่าง) แตกร้าว

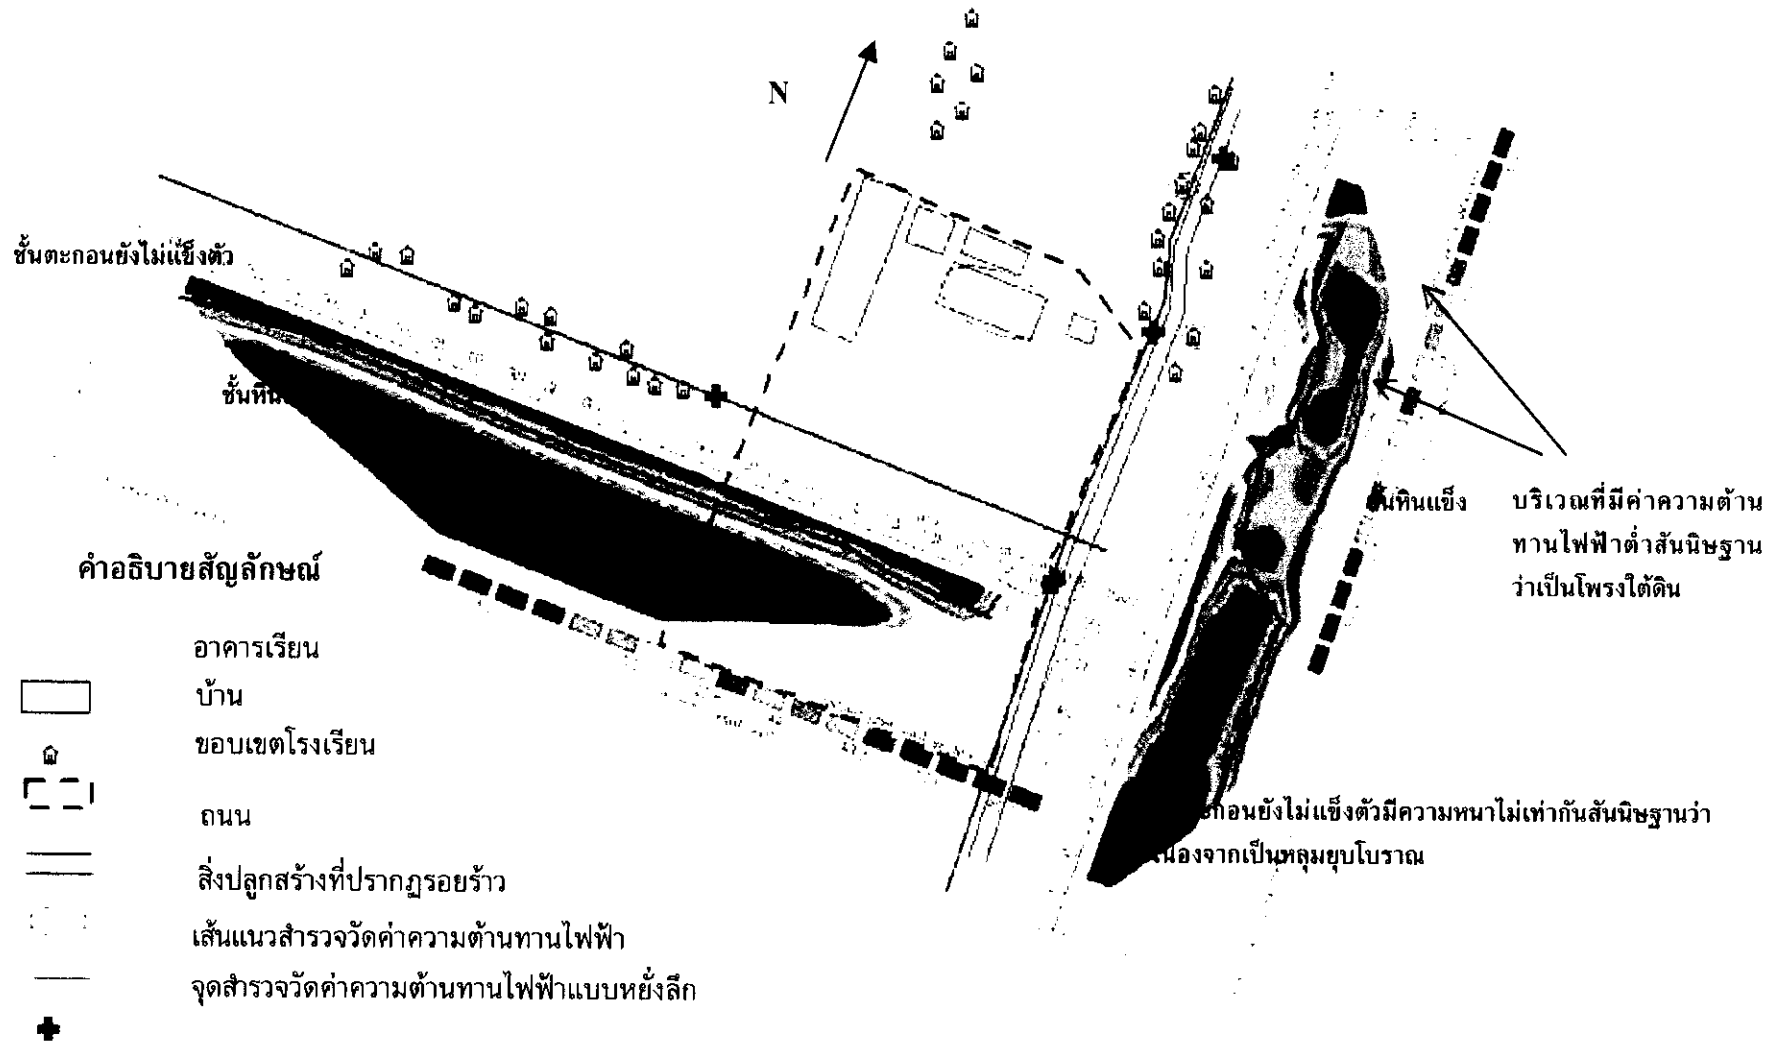
รูปที่ 5 แผนที่แสดงผลการสำรวจวัดค่าความต้านทานไฟฟ้าบริเวณโรงเรียนบ้านตูตแห้ว ต.กำแพง อ.ละงู จ.สตูล
