เรื่อง ขอบทวนการอนุมัติขยายเวลาเบิกจ่ายเงินกันไว้เบิกเหลือมปีกรณีไม่มีหนี้ผูกพัน เป็นกรณีพิเศษ

## โครงการปรับปรุงสถานีวิทยุกระจายเสียงรัฐสภา ระบบ FM. (ติดตั้งเสาอากาศสูง ๑๕๐ เมตร)

### สภาพของเสาอากาศปัจจุบัน

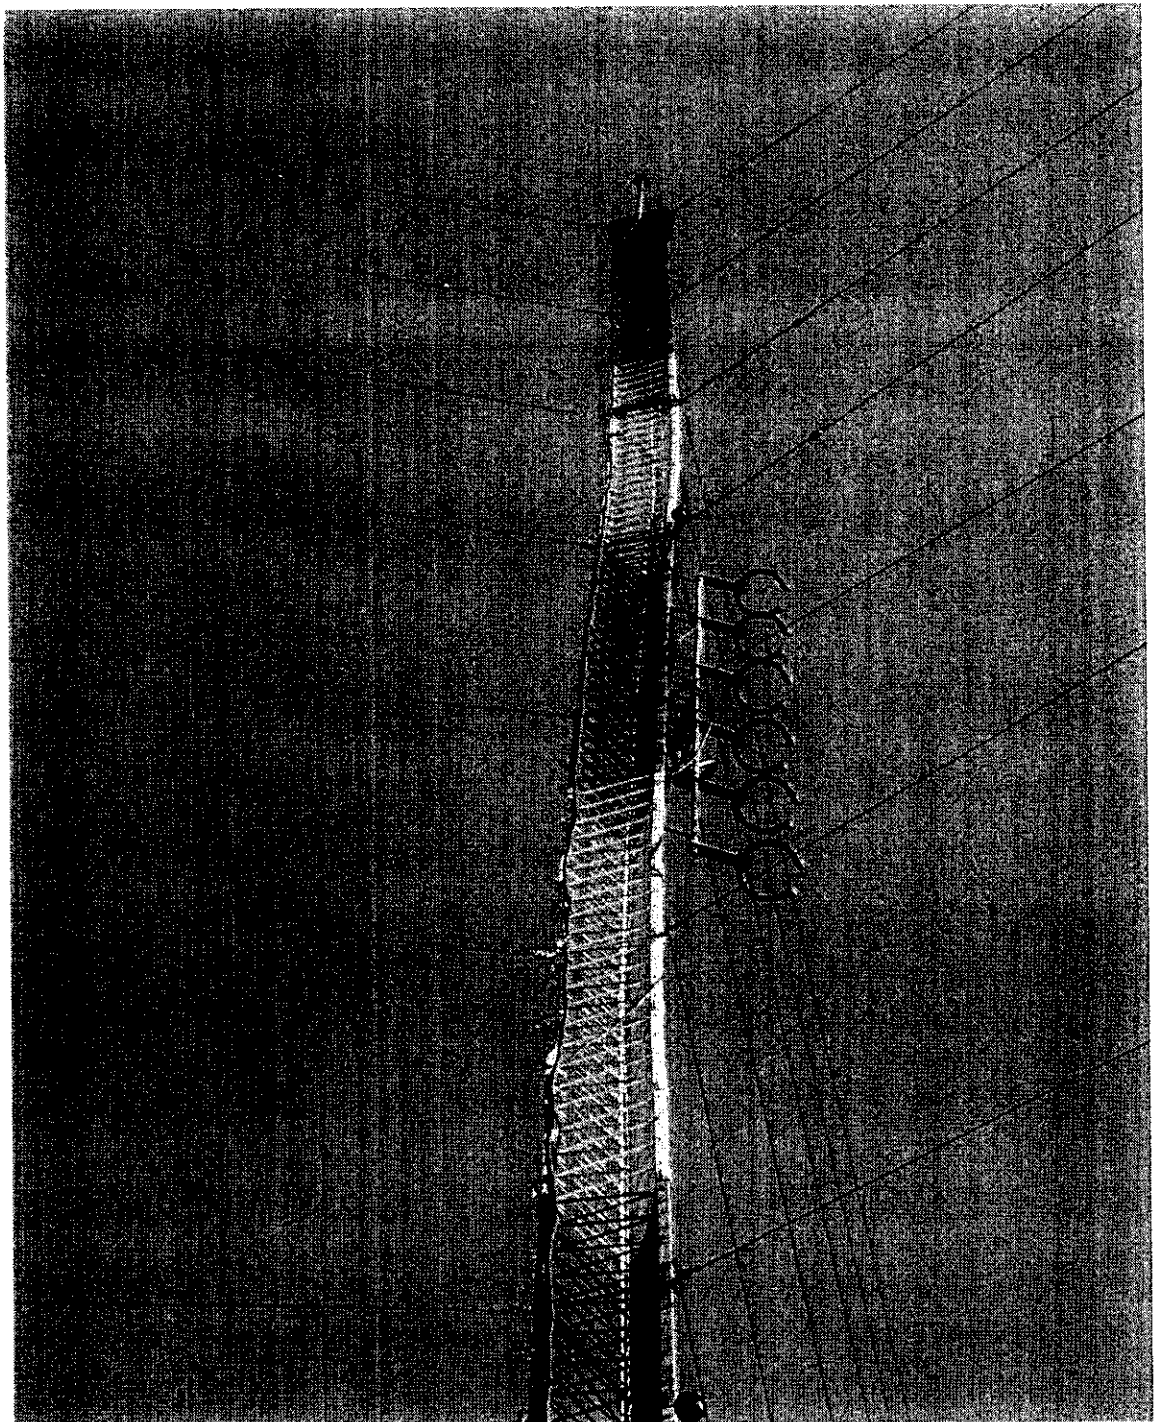
๑. เสาอากาศช่วงปลายคดออกจากแนวตั้งที่เกินกว่าความกว้างของลำตัวเสาอากาศ (เสาอากาศกว้าง ๖๐ เซนติเมตร) อาจารนี้จะทำให้เสาล้มลงเมื่อใดก็ได้

รูปแสดงโครงสร้างเสาอากาศที่คดออกจากแนวตั้งเกินกว่าความกว้างของลำตัวเสาอากาศ  
(เสาอากาศกว้างประมาณ 24 นิ้ว หรือ 60 ซม.)

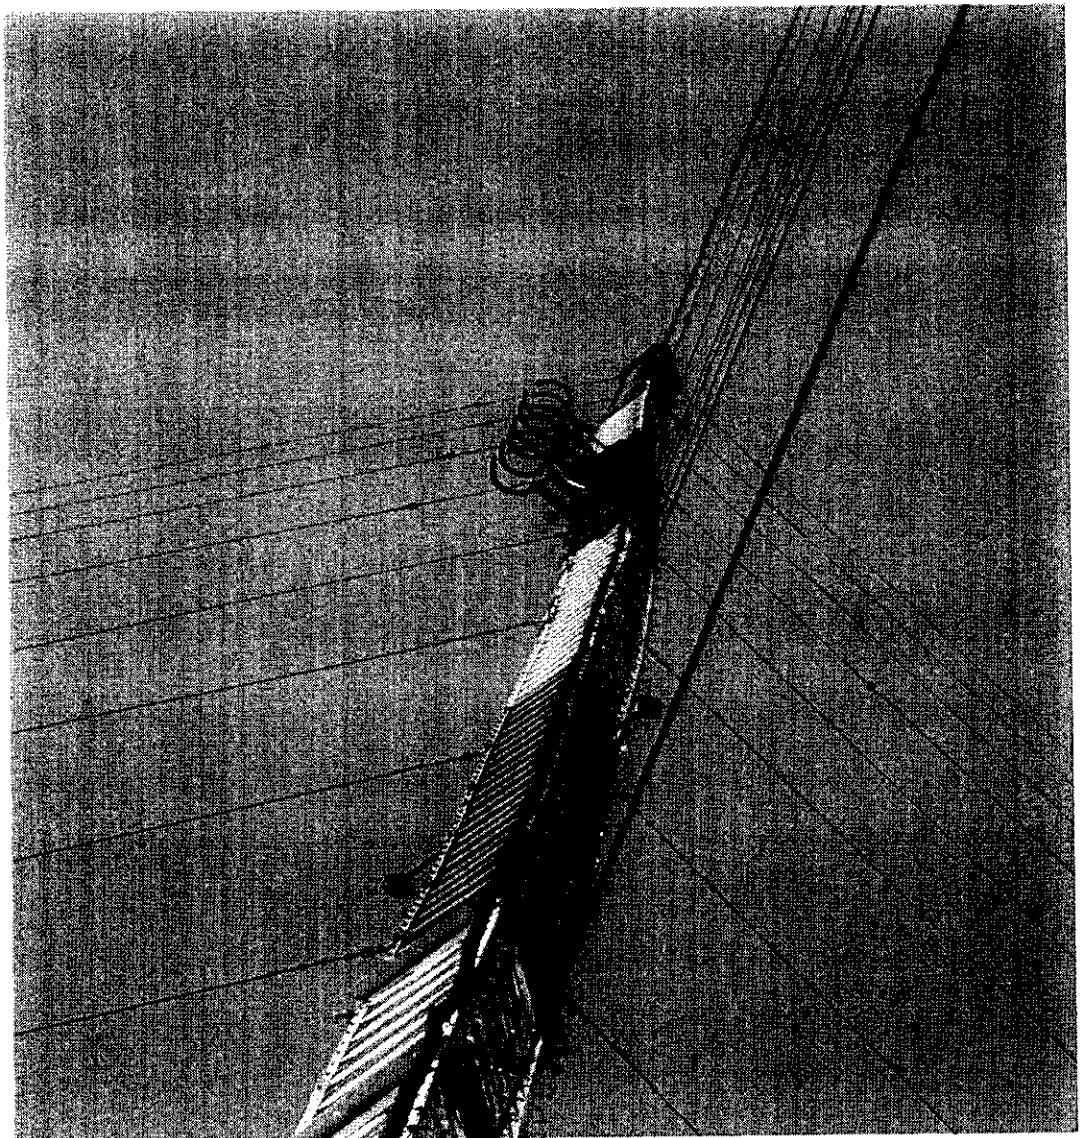
รูปแสดงโครงสร้างเสาอากาศที่ถอดออกจากแนวตั้งเกินกว่าความกว้างของลำตัวเสาอากาศ  
(เสาอากาศกว้างประมาณ 24 นิ้ว หรือ 60 ซม.)

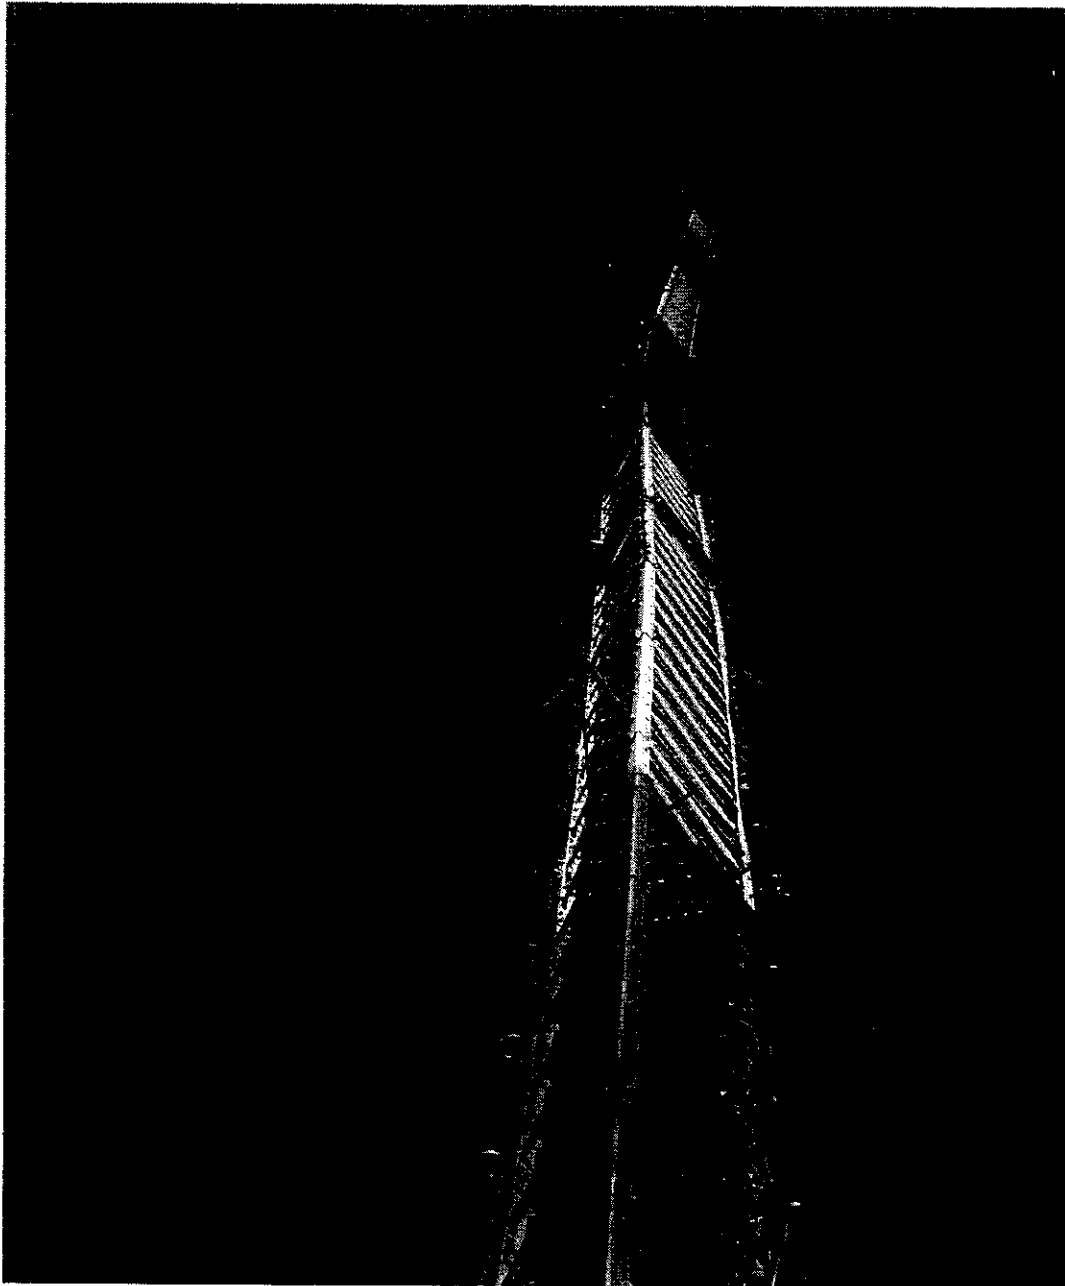
รูปแสดงโครงสร้างเสาอากาศที่คดออกจากแนวตั้งเกินกว่าความกว้างของลำตัวเสาอากาศ  
(เสาอากาศกว้างประมาณ 24 นิ้ว หรือ 60 ซม.)

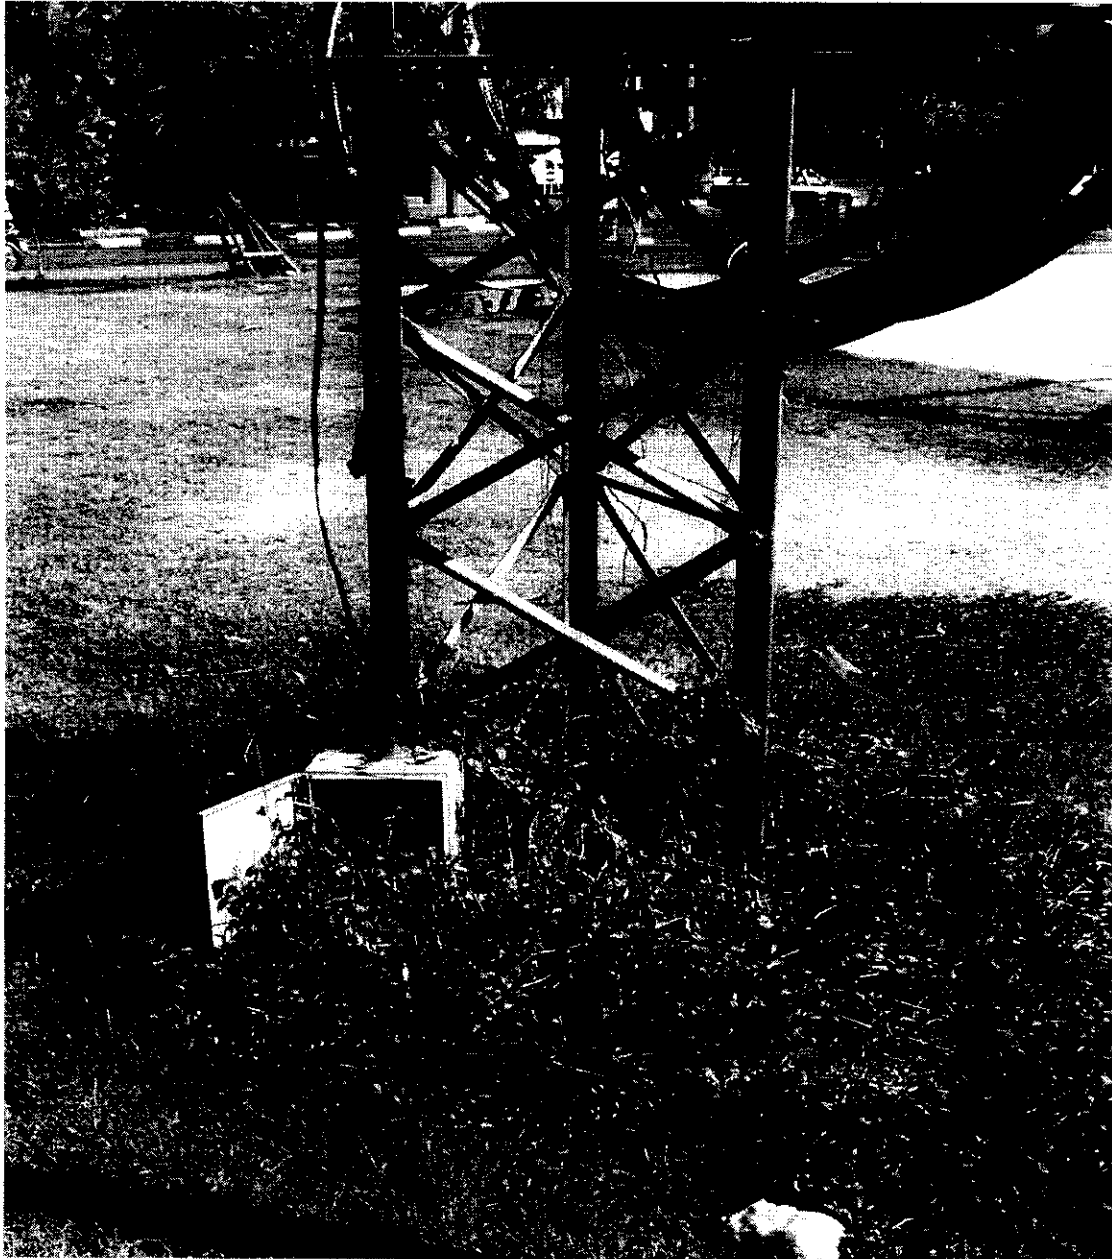
๓. สายสลึงของสมอบกส่วนใหญ่จมอยู่ใต้ดินไม่สามารถมองเห็นสภาพของเกลียวเร่ง ทำให้ไม่สามารถปรับความตึงของสาย และสายจะเกิดสนิมและขาดในที่สุดอันจะทำให้เสาล้มลง

สภาพของสายสแตย์ของสมอบกอีกจุดหนึ่งข้างสนามบาสเก็ตบอล ที่หันไปสถานีบริการน้ำมัน ซึ่งจมอยู่ใต้ระดับดิน ไม่สามารถมองเห็นสภาพของเกลียวเร่ง (Turn Buckle) ที่ใช้ในการปรับแรงดึงในสายสแตย์แต่ละเส้นได้ ซึ่งอาจจะเกิดการชำรุดผุกร่อนเนื่องจากสนิมเหล็กได้

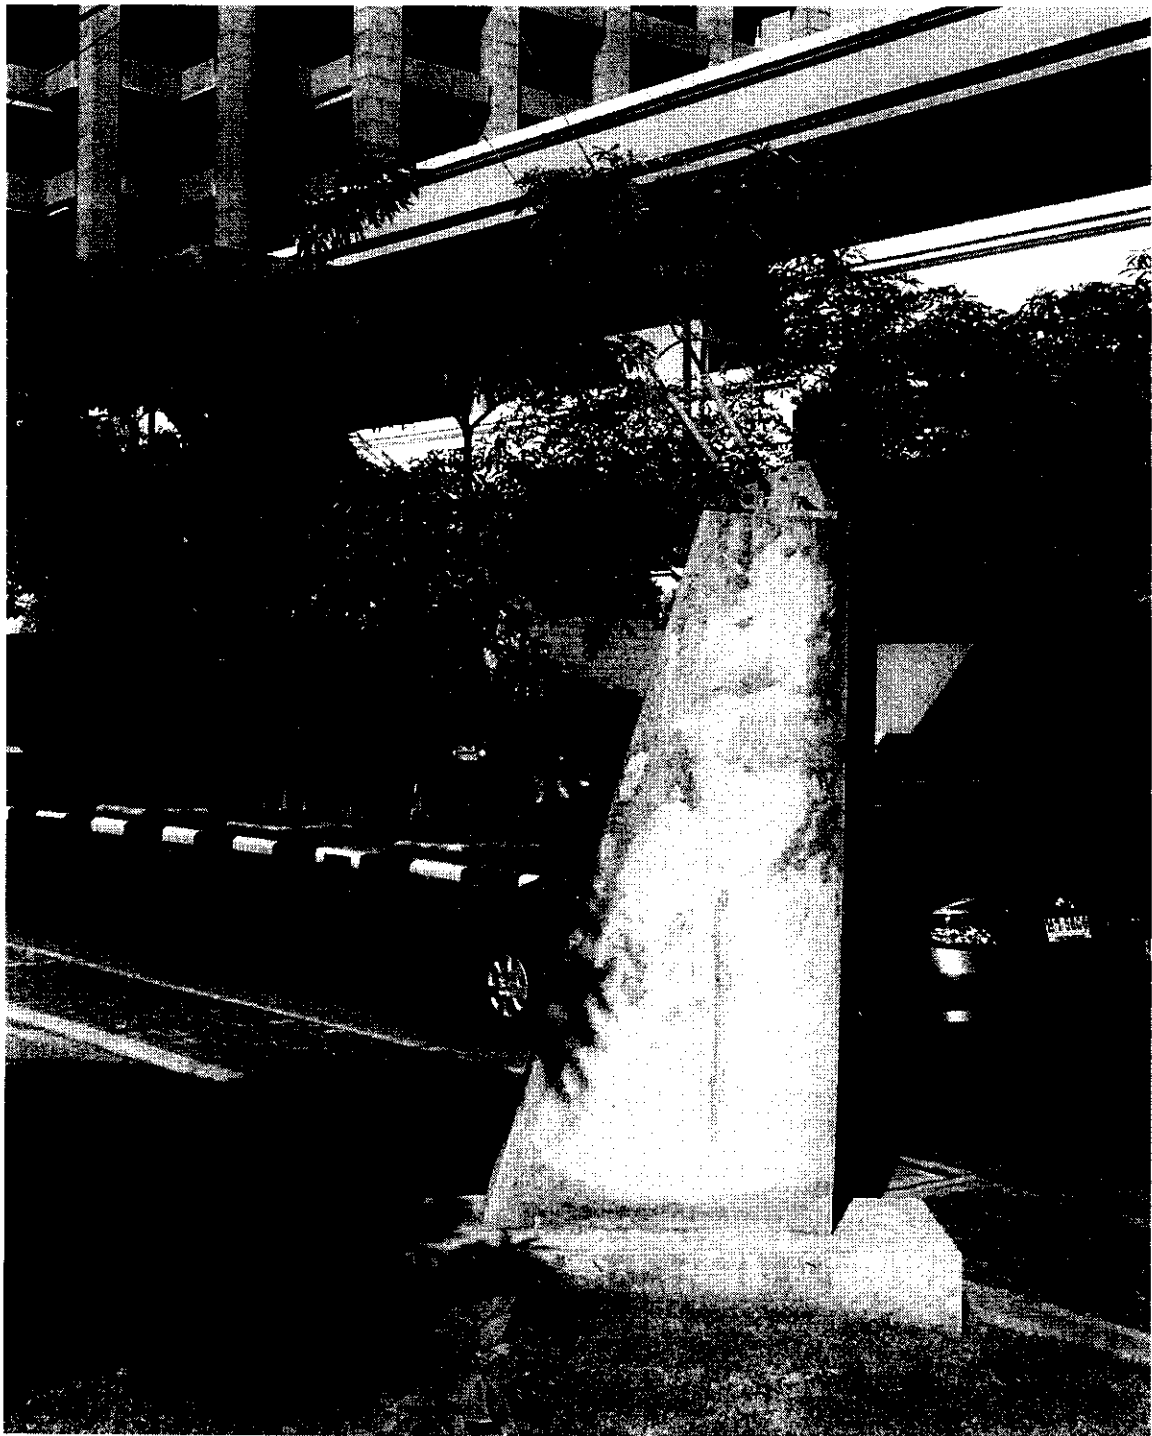
สภาพของสายสแตย์ของสมอบกอีกจุดหนึ่งด้านหน้าอาคารกระทรวงทรัพยากรธรรมชาติและ  
สิ่งแวดล้อม ซึ่งจมอยู่ใต้ระดับดิน ไม่สามารถมองเห็นสภาพของเกลียวเร่ง (Turn  
Buckle) ที่ใช้ในการปรับแรงดึงในสายสแตย์แต่ละเส้นได้ ซึ่งอาจจะเกิดการชำรุดผุกร่อน  
เนื่องจากสนิมเหล็กได้

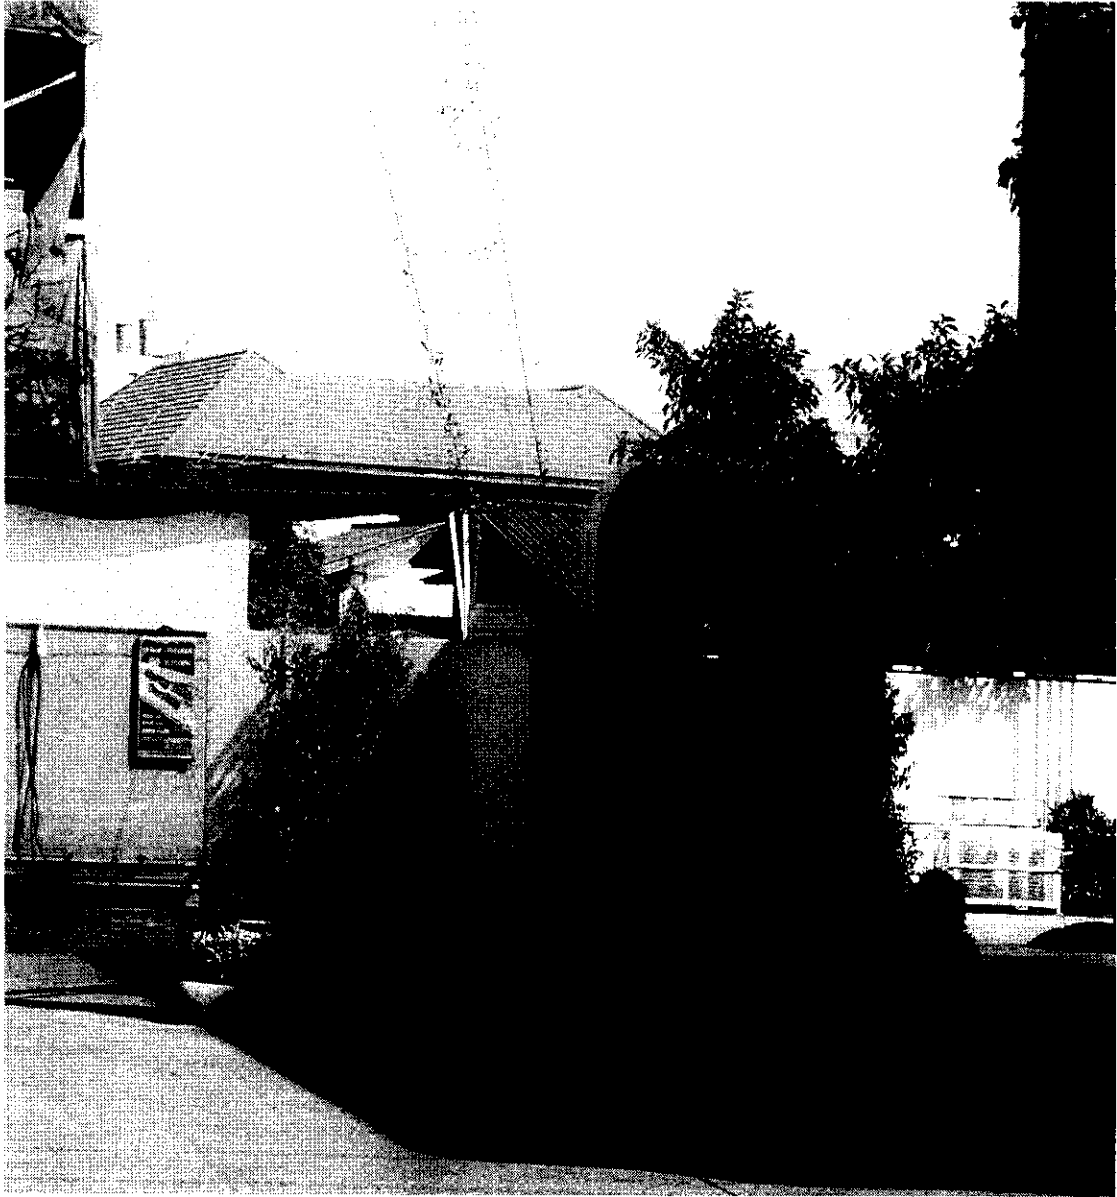
สภาพของสายสแตย์ของหลุมสมอบกที่อยู่ในสถานบริการน้ำมันบางจาก  
ซึ่งจมอยู่ใต้ระดับดิน ไม่สามารถมองเห็นสภาพของเกลียวแร่ (Turn Buckle)  
ที่ใช้ในการปรับแรงดึงในสายสแตย์แต่ละเส้นได้ ซึ่งอาจจะเกิดการชำรุดผุกร่อนเนื่องจาก  
สนิมเหล็กได้

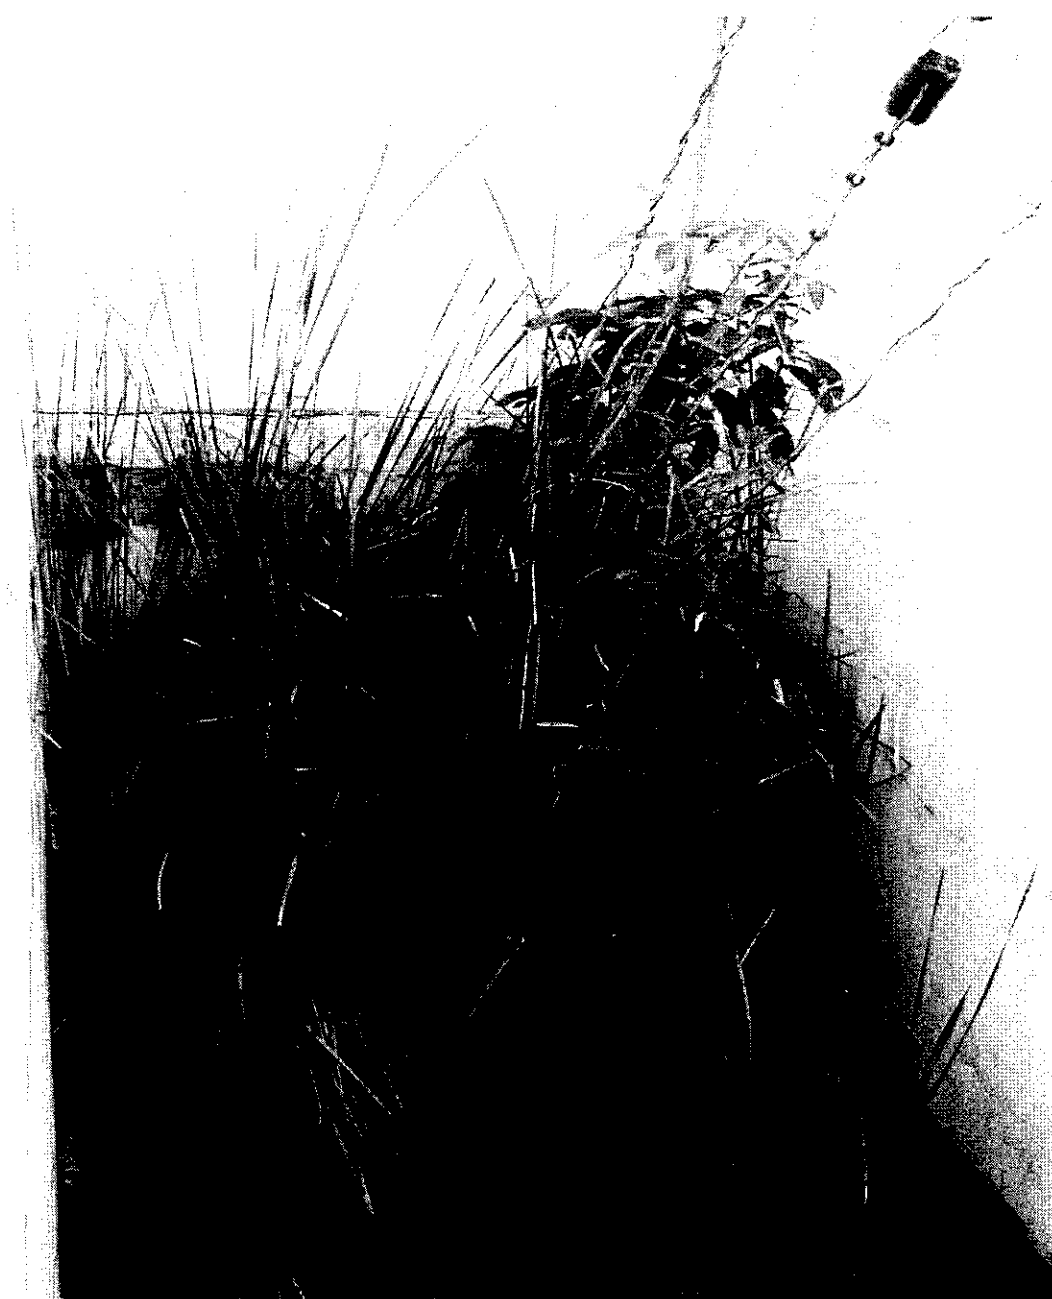
รูปแสดงลักษณะการพาดผ่านสายไฟฟ้าแรงสูงของสายสแตย์ที่อยู่ในหลุมสมอบกของสถานี  
บริการน้ำมันบางจาก ซึ่งหากเสาอากาศประสบอุบัติเหตุล้มลงเนื่องจากเกลียวเร่งผูกרון ก็จะ  
พาดทับสร้างความเสียหายให้แก่สายไฟฟ้าแรงสูงนี้และอาจเป็นอันตรายถึงชีวิตและสถานี  
บริการน้ำมันบางจาก

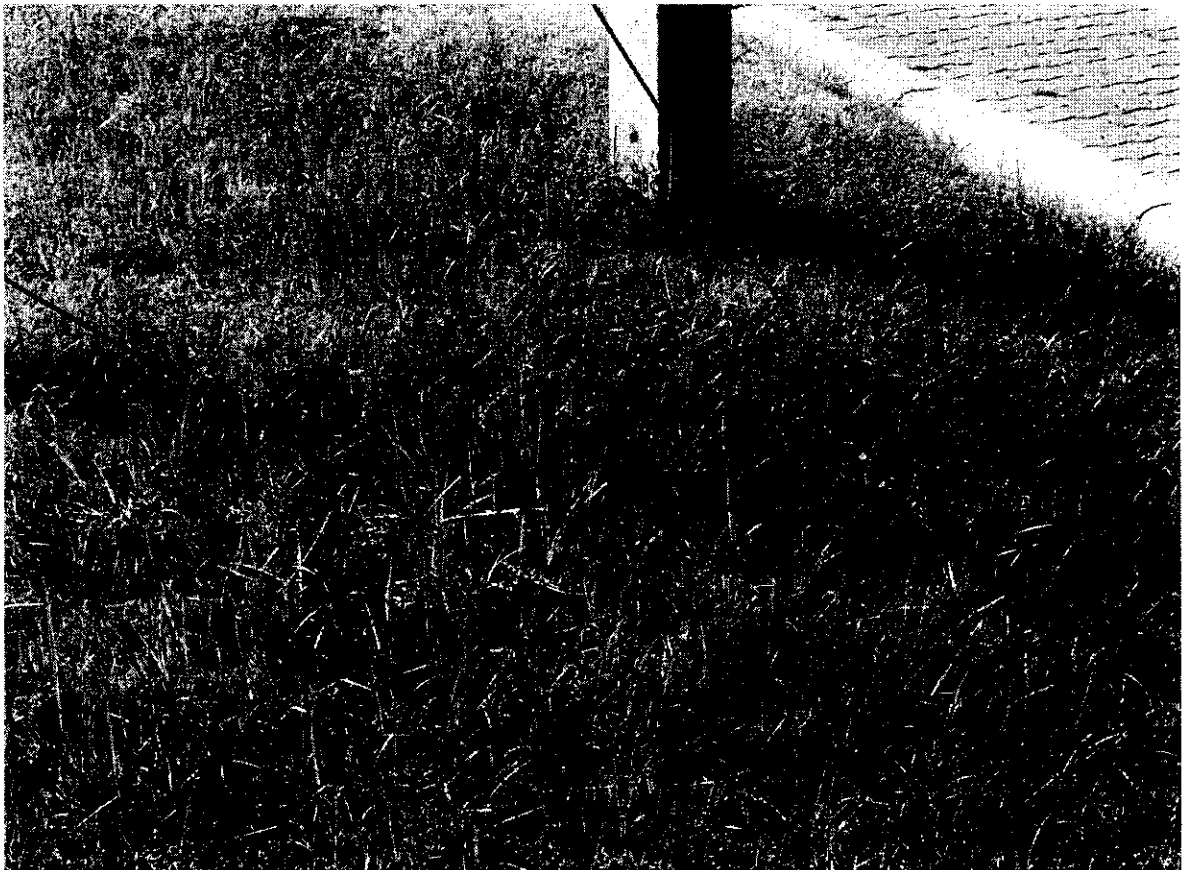
สภาพของสายสแตย์ของสมอบกอีกจุดหนึ่ง ที่อยู่ข้างรั้วสนามเทนนิส  
ซึ่งจมอยู่ใต้ระดับดิน ไม่สามารถมองเห็นสภาพของเกลียวเร่ง (Turn Buckle)  
ที่ใช้ในการปรับแรงดึงในสายสแตย์แต่ละเส้นได้ ซึ่งอาจจะเกิดการชำรุดผุกร่อนเนื่องจาก  
สนิมเหล็กได้

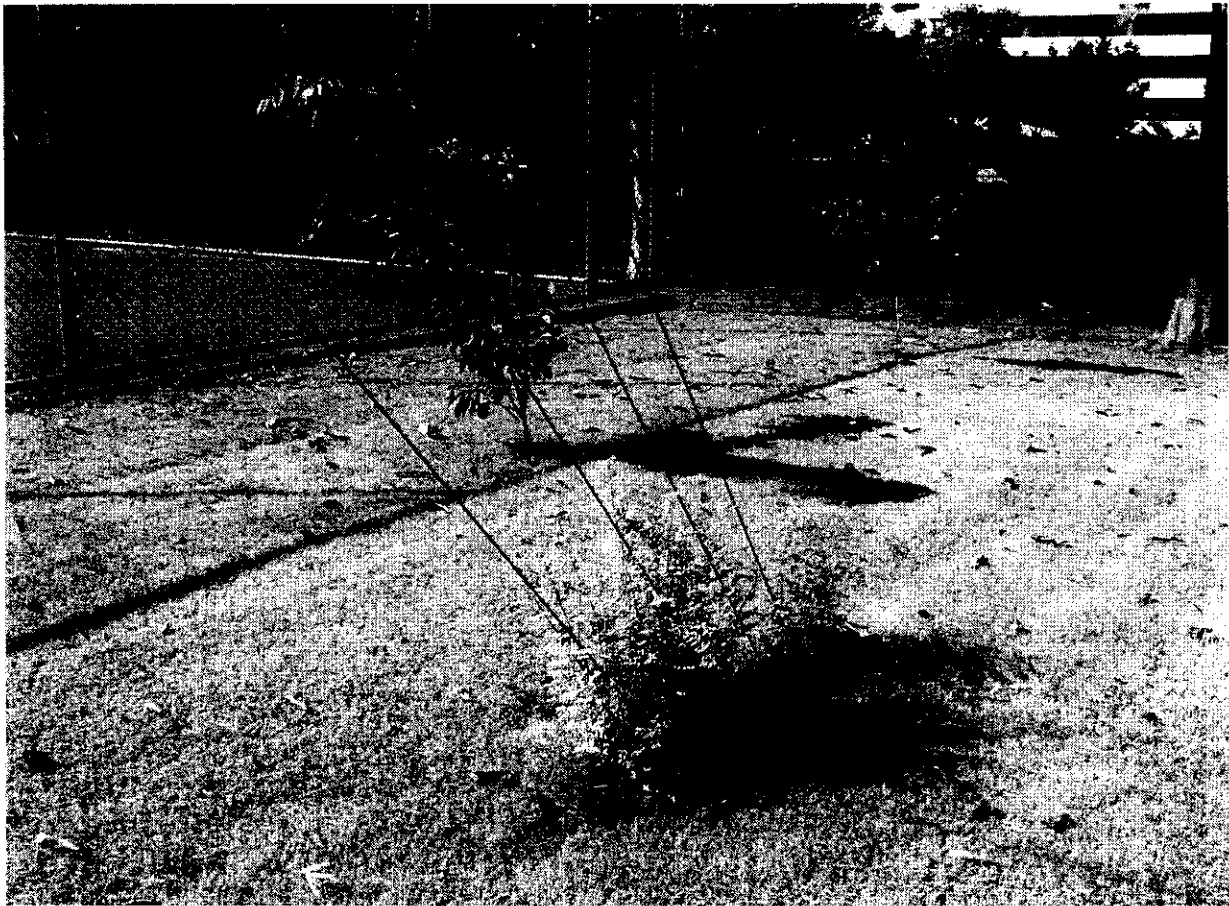
สภาพของสายสแตย์ของสมอบกอีกจุดหนึ่ง ที่อยู่บริเวณข้างสนามบาสเก็ตบอล  
ซึ่งจมอยู่ใต้ระดับดิน ไม่สามารถมองเห็นสภาพของเกลียวเร้ง (Turn Buckle)  
ที่ใช้ในการปรับแรงดึงในสายสแตย์แต่ละเส้นได้ ซึ่งอาจจะเกิดการชำรุดผุกร่อนเนื่องจาก  
สนิมเหล็กได้

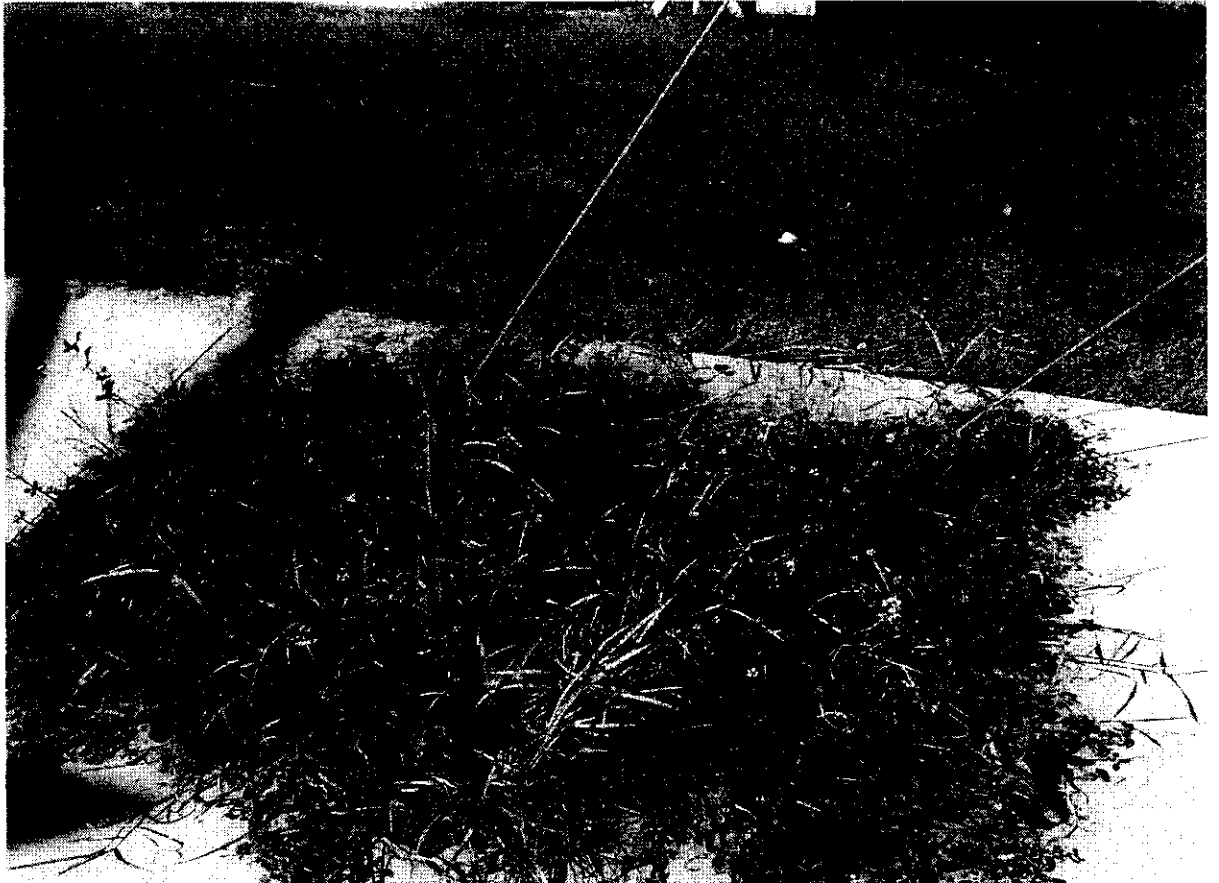
สภาพของสายสแตย์ของสมอบกอีกจุดหนึ่ง ที่อยู่บริเวณสวนหย่อมลู่วิ่งออกกำลัง  
ซึ่งจมอยู่ใต้ระดับดิน ไม่สามารถมองเห็นสภาพของเกลียวแร่ (Turn Buckle)  
ที่ใช้ในการปรับแรงดึงในสายสแตย์แต่ละเส้นได้ ซึ่งอาจจะเกิดการชำรุดผุกร่อนเนื่องจาก  
สนิมเหล็กได้

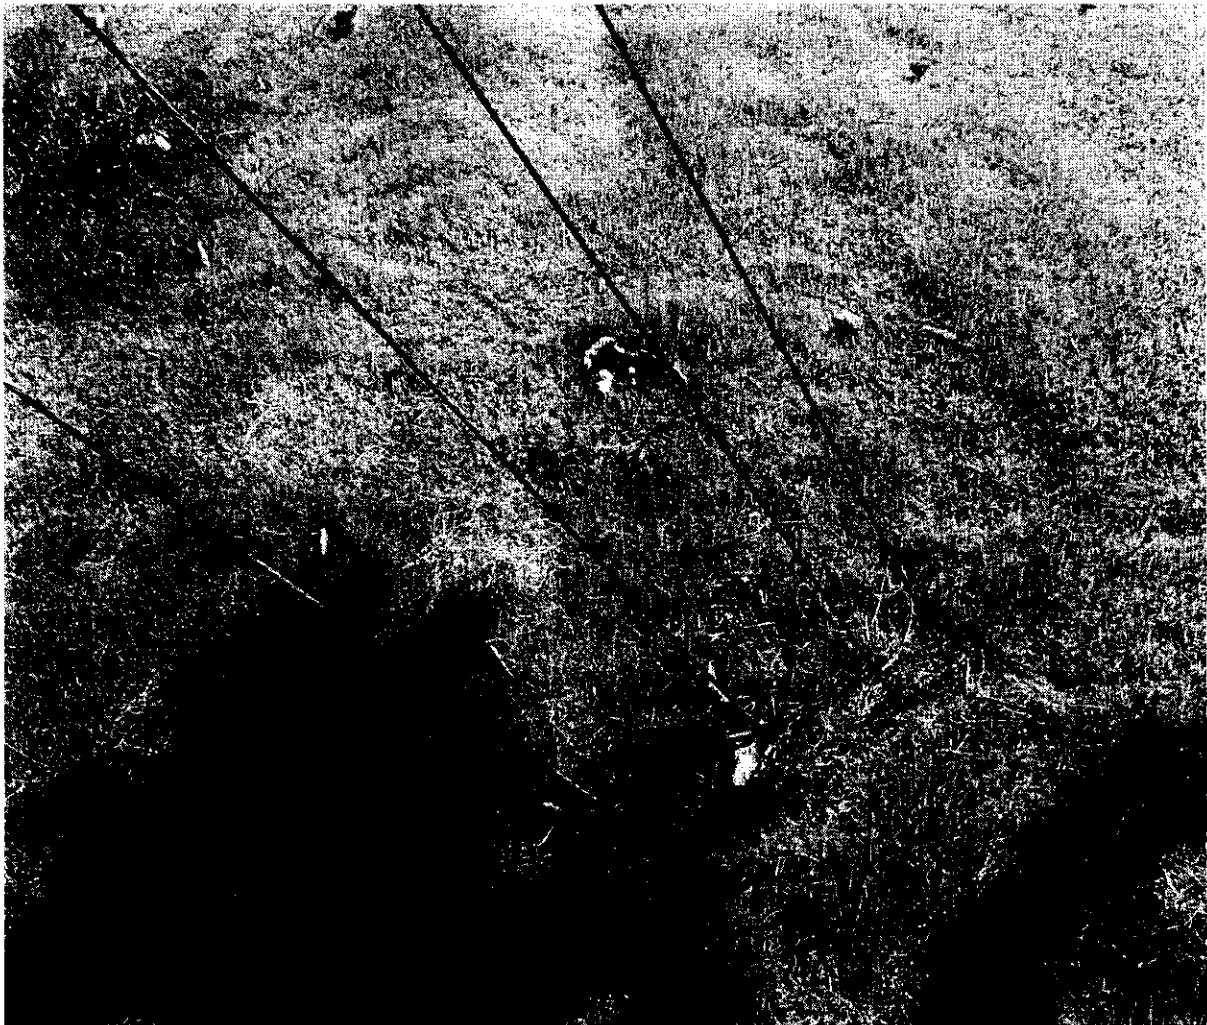
สภาพของสายสแตย์ของสมอบกอีกจุดหนึ่งข้างสนามบาสเก็ตบอล ที่หันไปบริเวณสวนหย่อมดู  
วีงออกกำลัง ซึ่งจมอยู่ใต้ระดับดิน ไม่สามารถมองเห็นสภาพของเกลียวเร่ง (Turn  
Buckle) ที่ใช้ในการปรับแรงดึงในสายสแตย์แต่ละเส้นได้ ซึ่งอาจจะเกิดการชำรุดผุกร่อน  
เนื่องจากสนิมเหล็กได้

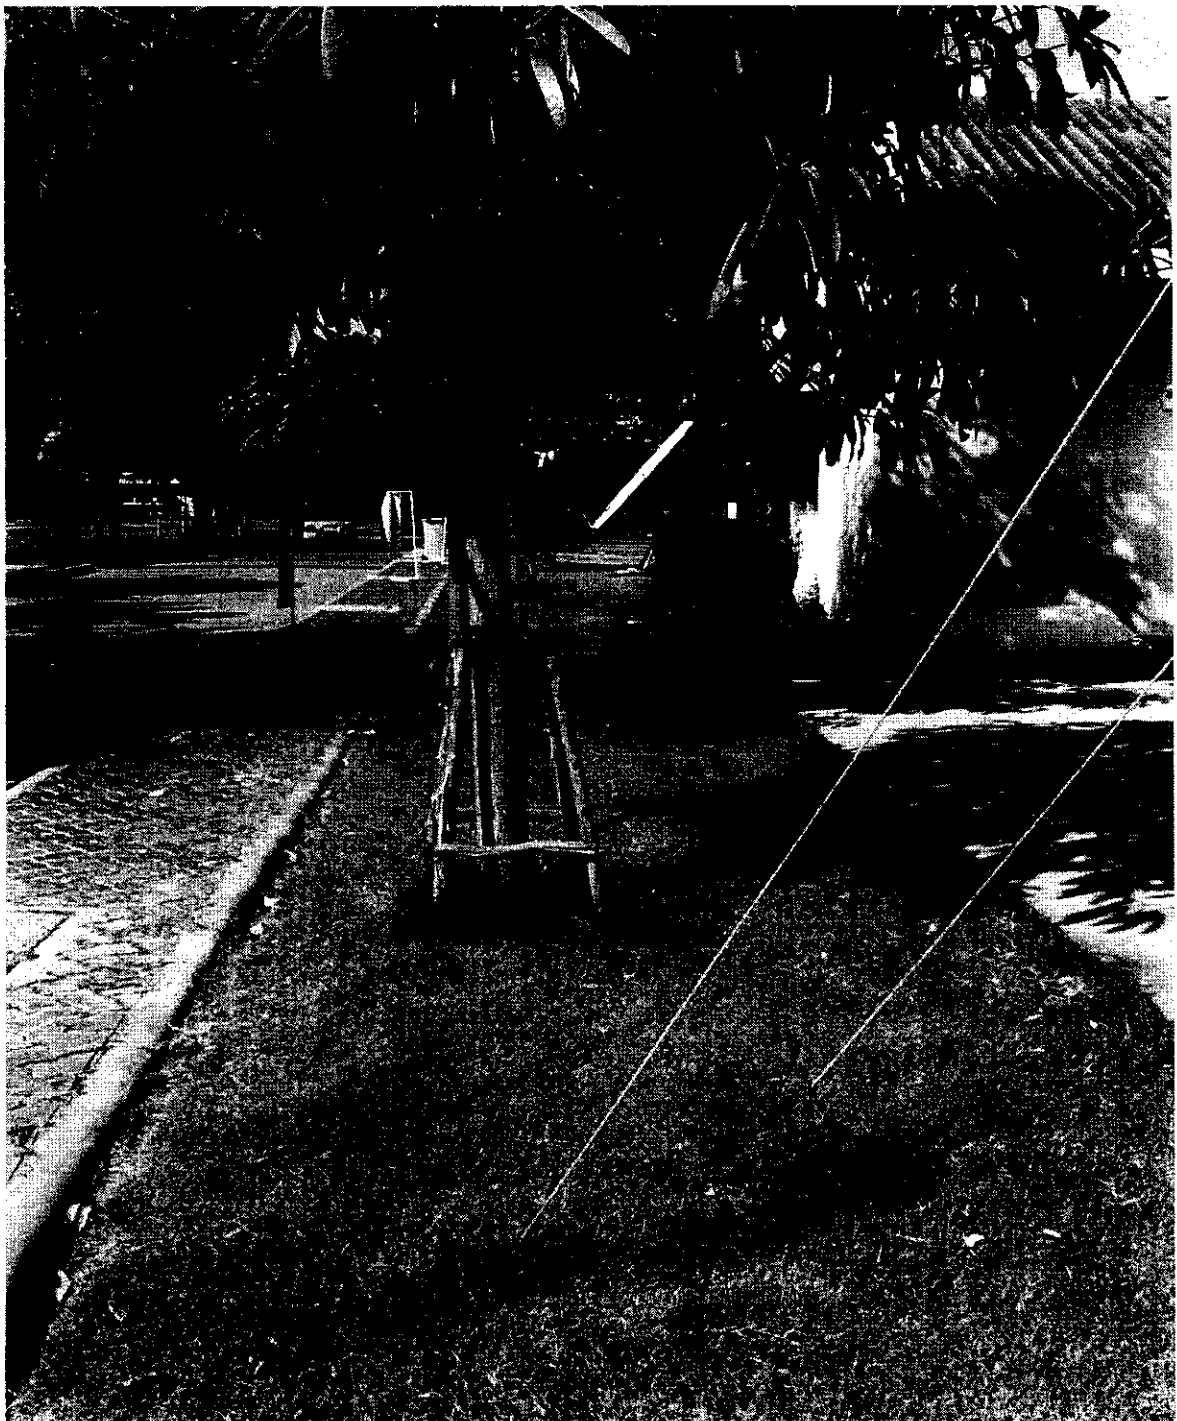
สภาพของสายสแตย์ของสมอบกอีกจุดหนึ่ง ที่อยู่บริเวณสวนหย่อมตัววิ่งออกกำลัง  
ซึ่งจมอยู่ใต้ระดับดิน ไม่สามารถมองเห็นสภาพของเกลียวแร่ (Turn Buckle)  
ที่ใช้ในการปรับแรงดึงในสายสแตย์แต่ละเส้นได้ ซึ่งอาจจะเกิดการชำรุดผุกร่อนเนื่องจาก  
สนิมเหล็กได้
