เรื่อง รายงานผลการเฝ้าระวังแจ้งเตือนภัยดินถล่ม เดือน ตุลาคม-ธันวาคม ๒๕๕๐

# สรุปเหตุการณ์ธรณีพิบัติภัย

ประจำเดือนตุลาคม-ธันวาคม ๒๕๕๐

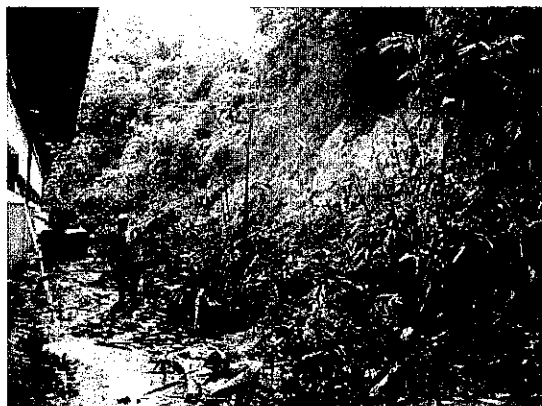
พบการไหลของดินลงมาตลอดแนวไหล่เขาที่มีการตัดออกไป ยาว ๓๖ เมตร และไหลลงมาตั้งแต่ยอดที่มีความสูง ๖ เมตร จากพื้นดิน มวลดินที่ไหลลงมาได้ไหลไปปิดทับตัวอาคารเรียนสูงประมาณ ๑-๒ เมตร

พื้นที่ด้านหลังอาคารเรียนอยู่ติดกับภูเขา ที่มีการตัดไหล่เขาเพื่อปรับปรุงพื้นที่ในการสร้างอาคารเรียน มีความลาดชัน ประมาณ ๔๕-๕๐ องศา สูงประมาณ ๖ เมตร และยาวขนานตามแนวตัวอาคารเรียนประมาณ ๓๖ เมตร ธรณีวิทยาเป็นหินดินดานและหินทรายเนื้อแก้วภูเขาไฟที่มีการผุพังค่อนข้างสูง กลายเป็นชั้นดินหนาตลอดแนวความสูงของลาดดินที่ตัดออกไป

เนื่องจากการตัดไหล่เขาออกไปจึงทำให้เกิดการเสียสมดุลของเสถียรภาพของลาดดิน เมื่อฝนตกหนัก น้ำฝนที่ตกลงมาจะทำให้ดินชุ่มและอิ่มตัวไปด้วยน้ำ น้ำหนักน้ำที่เพิ่มเข้าไปในมวลดินเป็นตัวเร่งที่สำคัญให้มวลดินเกิดการเคลื่อนตัวลงมาตามลาดเขา

ดินไหลหลังอาคารเรียนโรงเรียนบ้านสองพี่น้อง

ควรปรับปรุงสภาพความลาดชันของลาดดินให้เป็นแบบขั้นบันได ทำการขุดร่องระบายน้ำ พร้อมกับปลูกหญ้าแฝกปกคลุมดินด้านบน และใช้กล่อตาทายใส่หินวางไว้ด้านล่างฐานของลาดดิน

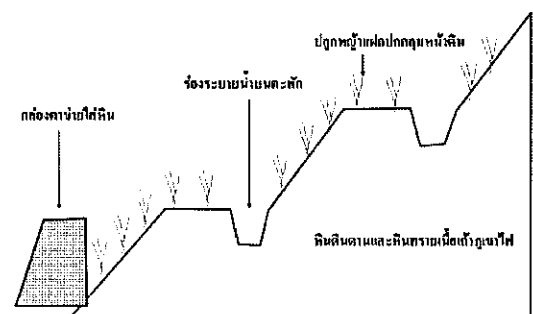
ภาพจำลองแนวทางการแก้ไขปัญหาดินไหล

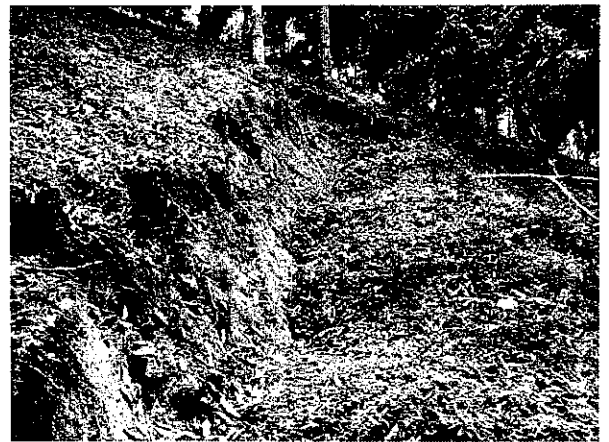
๑. โรงเรียนบ้านห้วยไต้ตั้งอยู่หมู่ที่ ๗ ตำบลแม่พูล อำเภอลับแล (ตำแหน่งพิกัด ๖๐๗๔๐๘ E ๑๙๖๐๐๑๒ N ตามระบบพิกัดฉาก UTM WGS - ๘๔) ที่ระดับความสูงจากระดับน้ำทะเลปานกลาง ๑๒๐ เมตร บริเวณหลังอาคารเรียนอยู่ติดกับภูเขา ซึ่งมีความลาดชันสูง (มากกว่า ๓๐ องศา) ชาวบ้านใช้ประโยชน์พื้นที่ลาดเขาในการทำสวนผลไม้จำพวก กล้วย และลองกอง สภาพธรณีวิทยาเป็นหินภูเขาไฟชนิดหินแอนดีไซต์ และ หินตะกอนชนิดหินโคลน ซึ่งผุพังให้ชั้นดินหนา
๒. พื้นที่บนภูเขาหลังอาคารเรียนเคยเกิดดินไหล เมื่อวันที่ ๒๓ พฤษภาคม ๒๕๔๙ จำนวน ๓ แห่งที่ระดับความสูงใกล้เคียงกัน คือ ประมาณ ๖๐ เมตร จากระดับพื้นดิน หากเกิดฝนตกหนักในพื้นที่ อาจทำให้เกิดดินไหลจากภูเขาลงมาและสร้างความเสียหายแก่อาคารเรียนได้

รอยดินไหลบนเขาบริเวณหลังโรงเรียนบ้านห้วยไต้

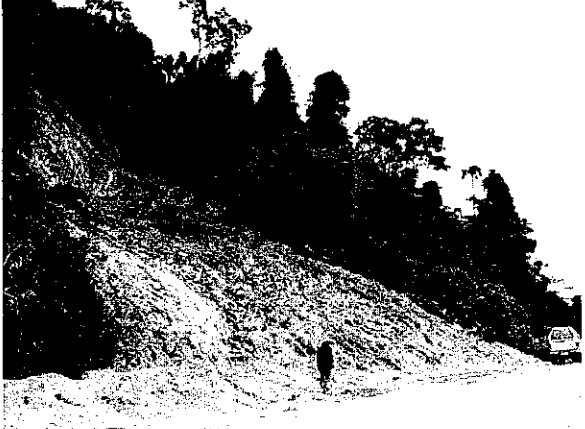
| กรณีพิบัติภัย | บริเวณไหล่เขาข้างถนน พบดินไหลลงมาบนถนน มีขนาดความยาวขนานตามแนวถนน ประมาณ ๔๕ เมตร สูงประมาณ ๓๐ เมตร |
| สาเหตุ | เนื่องจากสภาพธรณีวิทยาในพื้นที่เป็นหินแกรนิต ที่มีการผุพังให้ชั้นดินที่หนา และบริเวณฐานด้านล่างของเชิงเขา มีการตัดไหล่เขาเพื่อทำถนน เมื่อมีฝนตกหนักลงมาในพื้นที่ ปริมาณน้ำฝนที่ตกหนักในพื้นที่ทำให้ชั้นดินที่วางตัวบนลาดเขาเกิดการอิ่มตัวไปด้วยน้ำ จนชั้นดินไม่สามารถอุ้มน้ำไว้ได้จึงเกิดการเคลื่อนตัวและไหลลงมาตามลาดชันของไหล่เขา เกิดเป็นดินไหลปรากฏขึ้น |

| ข้อเสนอแนะของ ทธ. | ทำการป้องกันทางโครงสร้างทางวิศวกรรม โดยการใช้กล่องตาข่ายใส่หินป้องกันดินไหลลงมา ควบคู่กับการปรับสภาพความลาดชันของลาดดินแบบขั้นบันไดและปลูกหญ้าแฝกปกคลุมดิน หรือการทำร่องระบายน้ำบริเวณด้านบนลาดดินเพื่อไม่ให้น้ำไหลลงไปในรอยแยก |
