เรื่อง ขออนุมัติใช้งบประมาณงบกลาง เพื่อปรับปรุงภูมิทัศน์ศูนย์วัฒนธรรมแห่งประเทศไทย รองรับ
การจัดงานแสดงเฉลิมพระเกียรติ เนื่องในมหามงคลเฉลิมพระชนมพรรษา ๘๐ พรรษา ๕ ธันวาคม ๒๕๕๐

รายละเอียดการปรับปรุงภูมิทัศน์ ศูนย์วัฒนธรรมแห่งประเทศไทย

แบบแปลน ทรูปรงานปรับปรุงภูมิทัศน์ ศูนย์วัฒนธรรมแห่งประเทศไทย

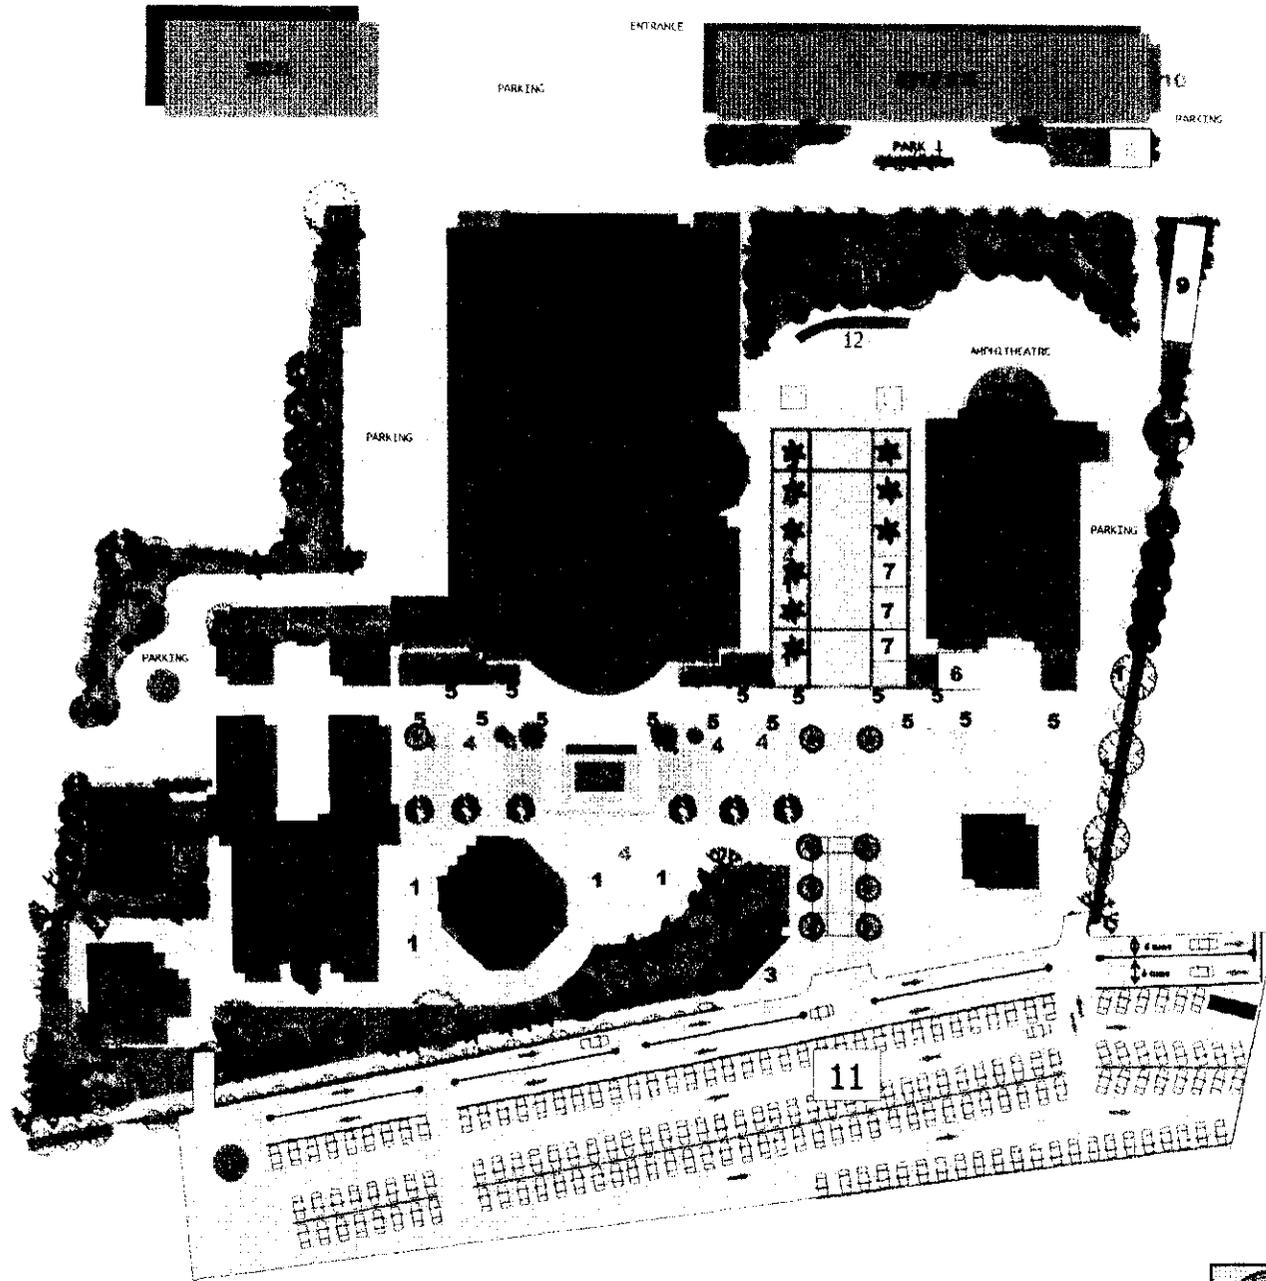
- 1.ปลูกไม้ดอก ไม้ยืนต้น พืชป่า,สารภี,จำปา, โมกซ้อน,ปักษาสวรรค์
- 2.ลานน้ำพุขนาด 15 x1.5 เมตร ประดับโลโก้ ศูนย์วัฒนธรรมทองเหลือง
- 3.สวนไม้ดอกไม้ประดับ กลุ่มน้ำพุ น้ำตกประดับ ก้อนหิน
- 4.เติมโคมไฟประดับสวน
- 5.อ่างบัว ทรงกลม ขนาด90x30 ซม.
- 6.ร้านกาแฟ สไตล์โมเดิร์น
- 7.ศาลาขายอาหาร (ศาลาไทย)
- 8.การปรับปรุงพื้นที่โถงอาคารไทย
- 9.ปรับปรุงโครงสร้าง Cut/out เก้าเป็นห้อง เก็บของ
- 10.ติดตั้งป้ายไฟวง LED ติดผนังอาคาร
- 11.ปรับภูมิทัศน์ ลานจอดรถ
- 12.ม่านน้ำพุ

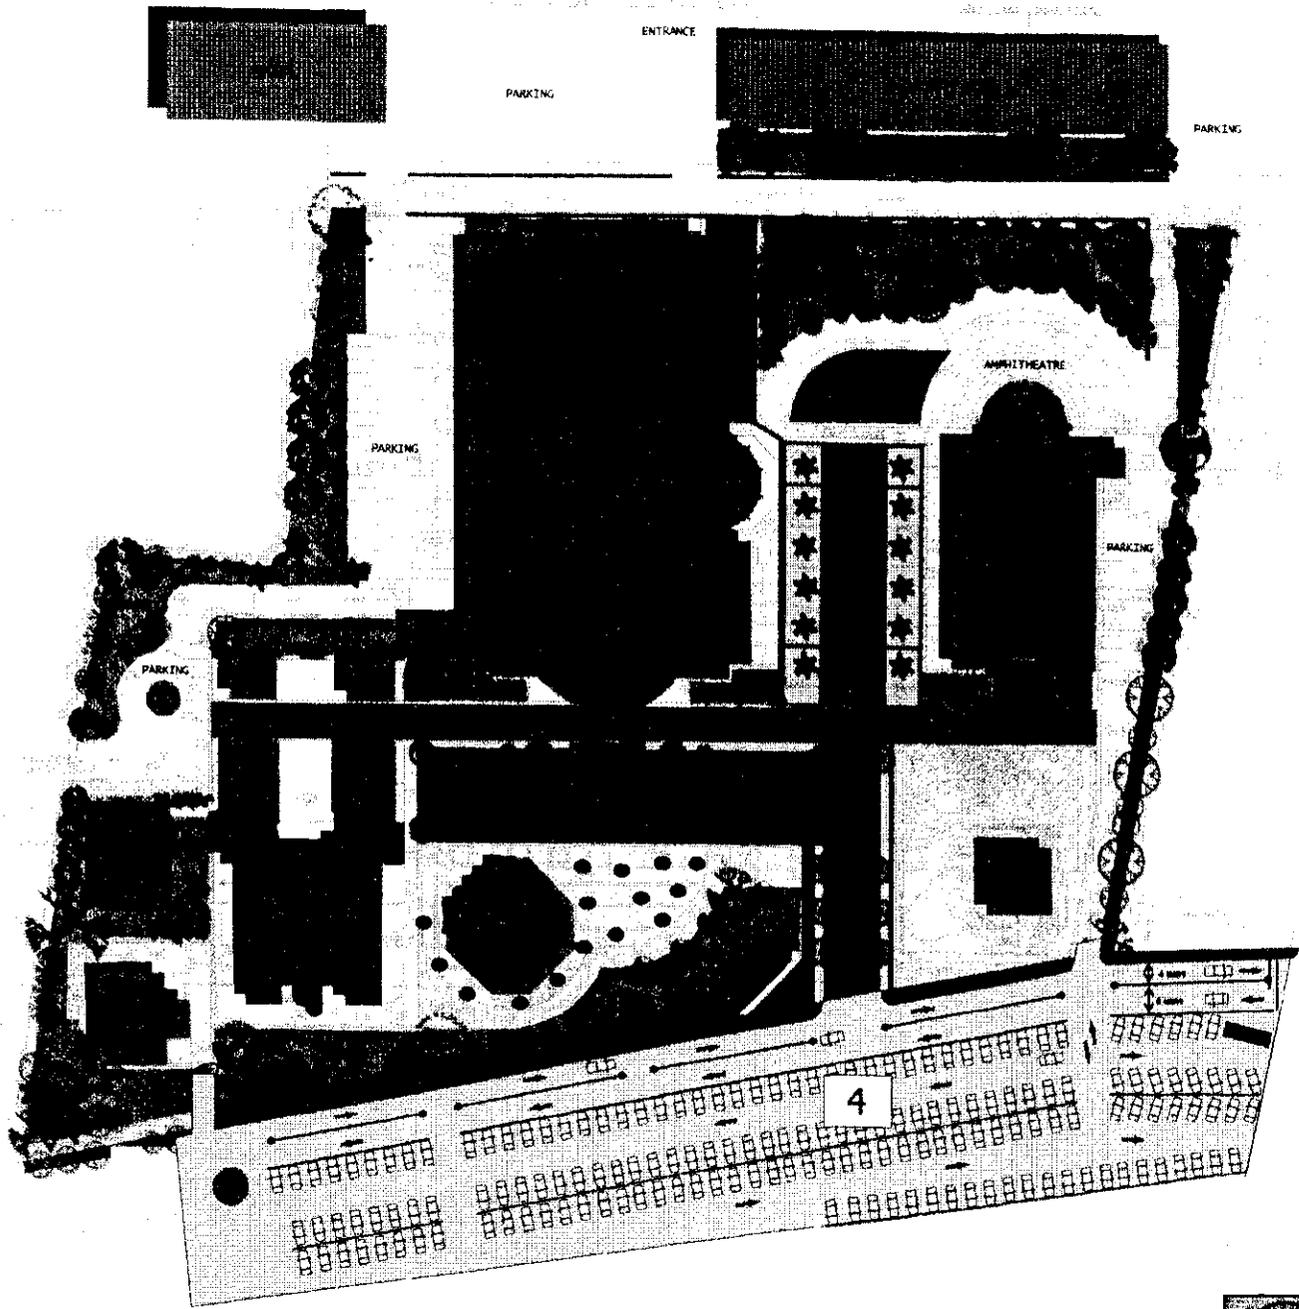
แบบแปลน ทรูงานปรับปรุงภูมิทัศน์ ศูนย์วัฒนธรรมแห่งประเทศไทย ชั้นที่ ๑

1. ปรับปรุงเปลี่ยนแปลงรูปพื้นที่ ทางเดินเท้า และ ลานจอดรถรับเสด็จ
2. ปรับปรุง ทาสี ฝ้าเพดาน บริเวณศูนย์วัฒนธรรม
3. ปลุกไม้ดอก ไม้ยืนต้น
 - ปีนป่า
 - สารภี
 - จำปา,
 - โมกฉลา
 - บัณฑิตสวรรค์+ก้ามกุ้ง
4. ปรับภูมิทัศน์ ลานจอดรถ

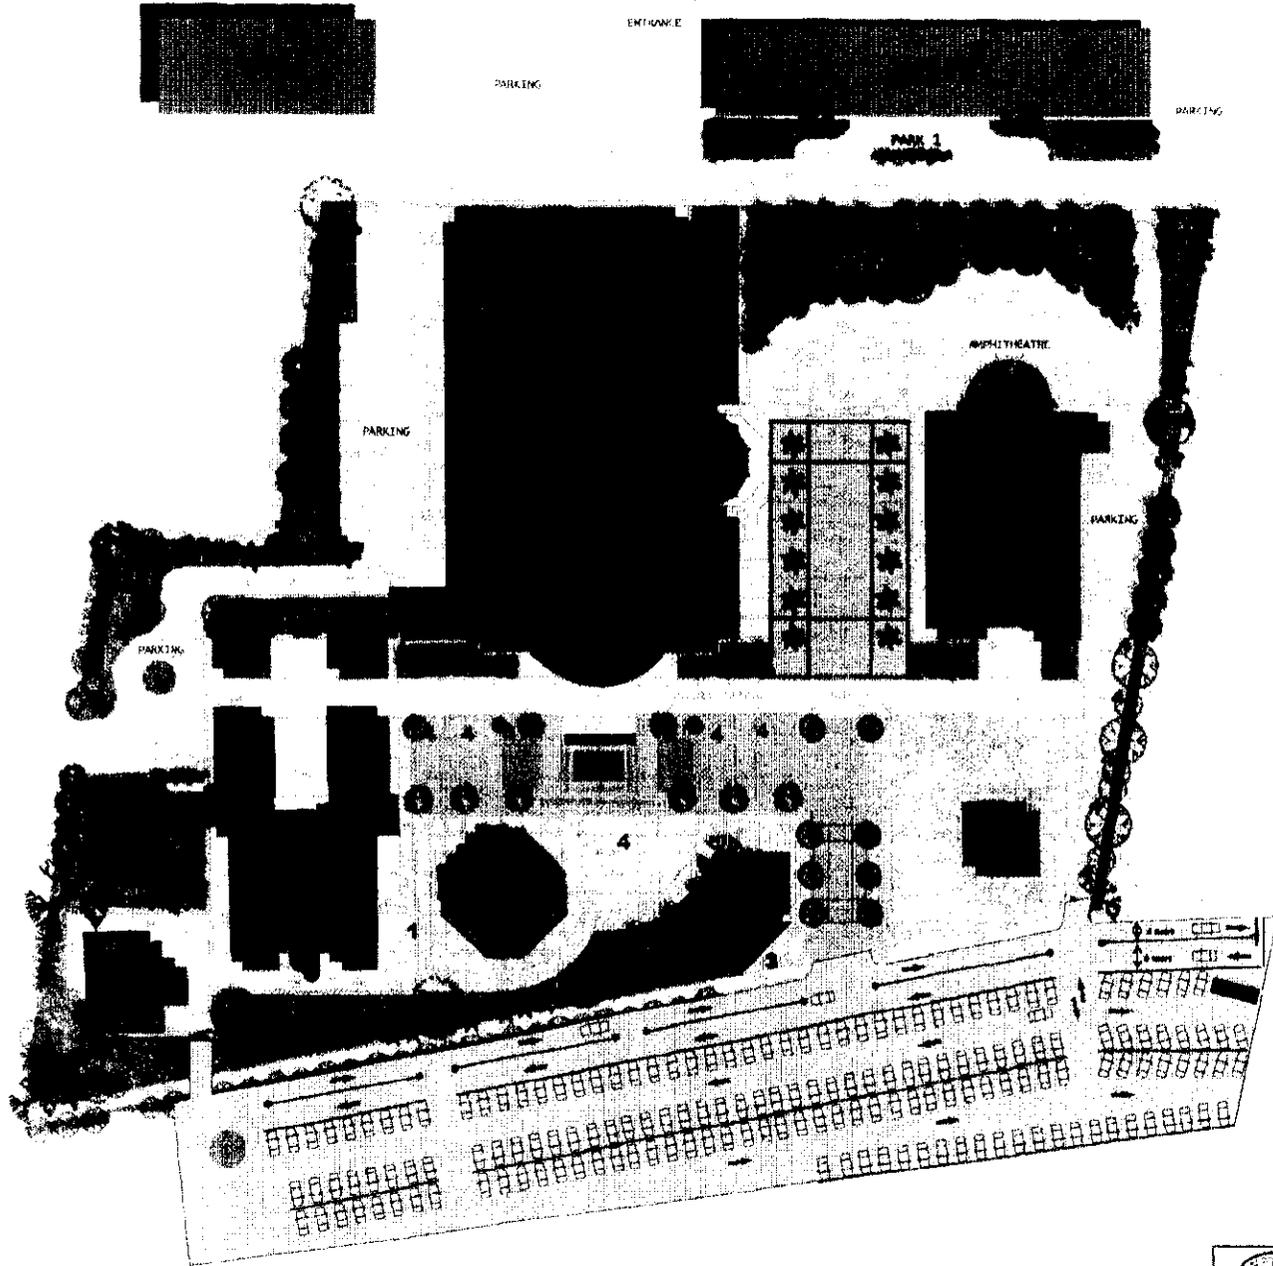
แบบแปลน ทรูปรงานปรับปรุงภูมิทัศน์ ศูนย์วัฒนธรรมแห่งประเทศไทย ชั้นที่ ๒

1. เปลี่ยนพรม ภายในหอประชุมใหญ่
2. ลานน้ำพุขนาด 15 x 1.5 เมตร ระดับโลโก้ ศูนย์วัฒนธรรมทองเหลือง และสวนไม้ดอกไม้ประดับ กลุ่มน้ำพุ น้ำตกประดับก้อนหิน
3. ปรับปรุงศาลาไทย ศาลาญี่ปุ่น
4. เพิ่มโคมไฟประดับสวน
5. ปรับปรุงลานจอดรถด้านถนนรัชดาภิเษก

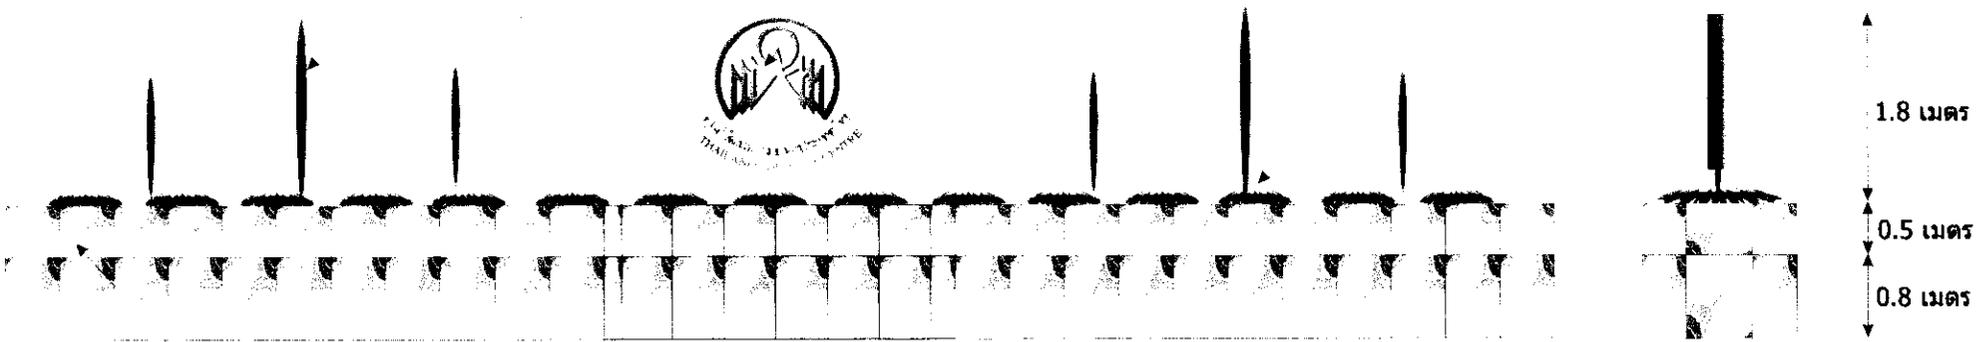
แบบกลุ่มน้ำพุ ตกแต่งโลโก้ หน้าหอบประทุมใหญ่ศูนย์วัฒนธรรมแห่งประเทศไทย

มือน้ำพุ โครงสร้าง คสล. ผิวกรุนกรบิตลายกลมกลืน กับผนังหอบประทุมใหญ่

ภาพด้านหน้า

ภาพด้านข้าง

น้ำพุ เดิมอากาศเป็นฟอง

โลโก้ศูนย์วัฒนธรรม ทองเหลือง

น้ำพุ ราว

ภาพด้านบน

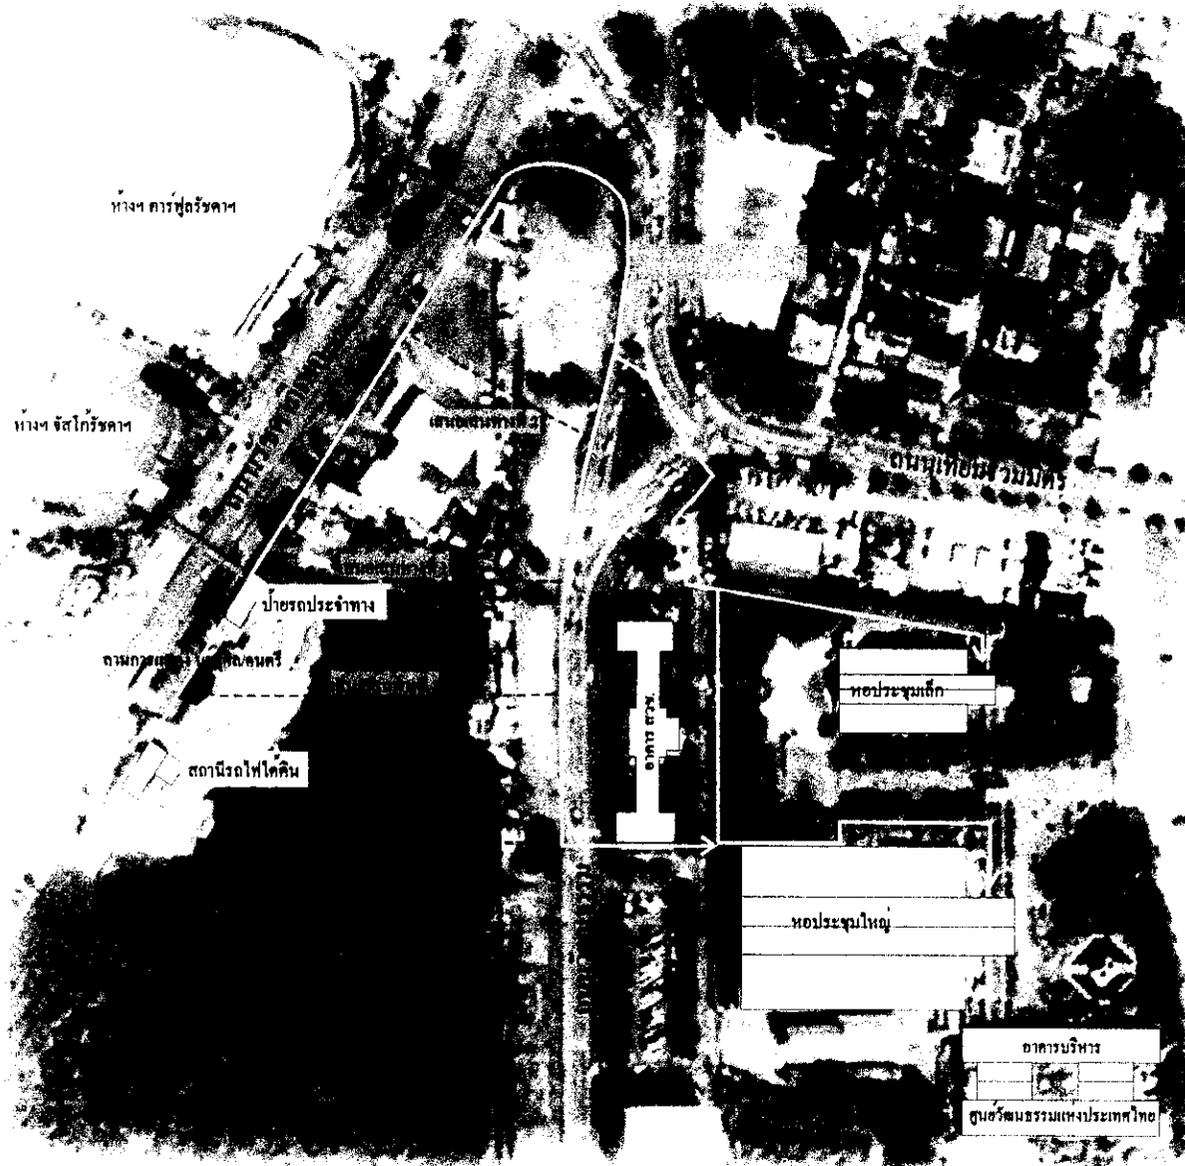
แบบโครงการ “ประตูสู่วัฒนธรรมไทย”
ปรับปรุงทางเดินเท้าเข้าสู่ศูนย์วัฒนธรรมแห่งประเทศไทย

แบบปรับปรุงทางเดินเท้า
ด้านข้างลานจอดรถศูนย์วัฒนธรรมแห่งประเทศไทยเพื่ออำนวยความสะดวกแก่
-ประชาชนทั่วไป -ผู้มาติดต่อราชการ -ผู้เข้าชม การแสดง -นักเรียนนาฏศิลป์
ดนตรี และผู้ปกครอง -ผู้เข้าร่วมกิจกรรมอื่น รวมถึงเจ้าหน้าที่ของ สวช.

เส้นทางที่ 1

ตัดตรงจาก ป้ายรถเมล์ ซึ่งมีผู้ใช้บริการมากที่สุด
ไม่ไกลจาก สถานีรถไฟใต้ดิน ซึ่งมีผู้ใช้บริการมากเป็นอันดับสอง
รถยนต์สามารถเลือกจอดรถที่ ห้างฯจัสโก หรือคาร์ฟูลได้
เอื้อประโยชน์ประชาชนที่อยู่หลัง ห้างฯจัสโกห้างฯ โรบินสันและคาร์ฟูล
ซึ่งเป็นชุมชนขนาดใหญ่เข้าร่วมกิจกรรม สวชได้ง่ายขึ้น

เส้นทางที่ 2

ข้าง บีเอ็มบีเอ็ม ไม่ไกลจาก ป้ายรถเมล์ ซึ่งมีผู้ใช้บริการมากที่สุด
รถยนต์สามารถเลือกจอดรถที่ ห้างฯจัสโก คาร์ฟูลหรือห้างฯ โรบินสันได้
เอื้อประโยชน์ประชาชนที่อยู่หลัง ห้างฯจัสโกห้างฯ โรบินสันและคาร์ฟูล
ซึ่งเป็นชุมชนขนาดใหญ่เข้าร่วมกิจกรรม สวชได้ง่ายขึ้น
สถานีรถไฟใต้ดิน ซึ่งมีผู้ใช้บริการมากเป็นอันดับสองจะไม่สะดวกนัก

เส้นทางที่ 3

ใกล้ ป้ายรถเมล์ ซึ่งมีผู้ใช้บริการมากที่สุด
ใกล้ สถานีรถไฟใต้ดิน ซึ่งมีผู้ใช้บริการมากเป็นอันดับสอง และชาวต่าง
ประเทศนิยมใช้เดินทางมาศูนย์วัฒนธรรมมากที่สุด
รถยนต์สามารถเลือกจอดรถที่ ห้างฯจัสโก หรือคาร์ฟูลได้
เอื้อประโยชน์ประชาชนที่อยู่หลัง ห้างฯจัสโกและคาร์ฟูล ซึ่งเป็น
ชุมชนขนาดใหญ่เข้าร่วมกิจกรรม สวชได้ง่ายขึ้น ริมถนนรัชดาเป็นพื้นที่
กว้าง ทำกิจกรรมการแสดงได้พอสมควรทางเดินผ่านบึง เปิดโอกาสให้
กลายเป็นแหล่งท่องเที่ยวทางธรรมชาติและวัฒนธรรมแห่งใหม่ให้ชุมชน
