เรื่อง รายงานผลการเฝ้าระวังแจ้งเตือนภัยดินถล่ม เดือน ตุลาคม-ธันวาคม ๒๕๕๐

# สรุปเหตุการณ์ธรณีพิบัติภัย

ประจำเดือนตุลาคม-ธันวาคม ๒๕๕๐

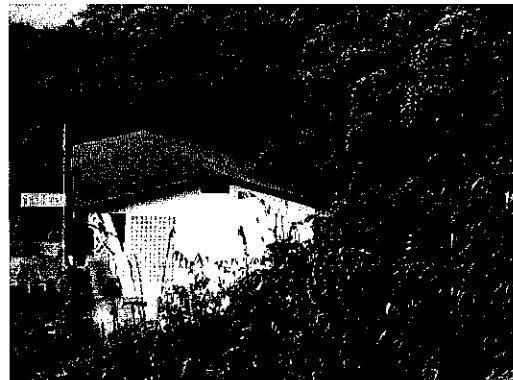
พบการไหลของดินลงมาตลอดแนวไหล่เขาที่มีการตัดออกไป ยาว ๓๖ เมตร และไหลลงมาตั้งแต่ยอดที่มีความสูง ๖ เมตร จากพื้นดิน มวลดินที่ไหลลงมาได้ไหลไปปิดทับตัวอาคารเรียนสูงประมาณ ๑-๒ เมตร

พื้นที่ด้านหลังอาคารเรียนอยู่ติดกับภูเขา ที่มีการตัดไหล่เขาเพื่อปรับปรุงพื้นที่ในการสร้างอาคารเรียน มีความลาดชัน ประมาณ ๔๕-๕๐ องศา สูงประมาณ ๖ เมตร และยาวขนานตามแนวตัวอาคารเรียนประมาณ ๓๖ เมตร ธรณีวิทยาเป็นหินดินดานและหินทรายเนื้อแก้วภูเขาไฟที่มีการผุพังค่อนข้างสูง กลายเป็นชั้นดินหนาตลอดแนวความสูงของลาดดินที่ตัดออกไป

เนื่องจากการตัดไหล่เขาออกไปจึงทำให้เกิดการเสียสมดุลของเสถียรภาพของลาดดิน เมื่อฝนตกหนัก น้ำฝนที่ตกลงมาจะทำให้ดินชุ่มและอิ่มตัวไปด้วยน้ำ น้ำหนักน้ำที่เพิ่มเข้าไปในมวลดินเป็นตัวเร่งที่สำคัญให้มวลดินเกิดการเคลื่อนตัวลงมาตามลาดเขา

อาคารเรียนโรงเรียนบ้านสองพี่น้อง

ควรปรับปรุงสภาพความลาดชันของลาดดินให้เป็นแบบขั้นบันได ทำการขุดร่องระบายน้ำ พร้อมกับปลูกหญ้าแฝกปกคลุมดินด้านบน และใช้กล่อตาทายใส่หินวางไว้ด้านล่างฐานของลาดดิน

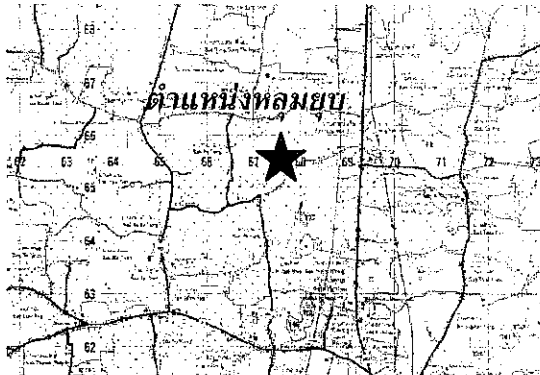
| กรณีพิพาท | บ้านป่ายาง หลุมยุบมีเส้นผ่าศูนย์กลาง ๑๐.๕ เมตร ลึก ๖ เมตร รอบๆ หลุมยุบยังมีรอยปริแตกหรือรอยร้าวของพื้นดิน บ้านหน้าเขา เส้นผ่าศูนย์กลาง ประมาณ ๑ เมตร เป็นโพรงลึกไปทางตะวันตกเฉียงใต้ โพรงมีความลึก ๕ เมตร |
| สาเหตุ | พบว่ามีฝนตกหนักในพื้นที่ที่เกิดเหตุทั้งสองบริเวณ เนื่องจากหินปูนเป็น หินที่มีคุณสมบัติละลายในน้ำที่มีสภาพเป็นกรดได้ เมื่อเวลาผ่านไปทำให้กลายเป็นโพรงหรือทางน้ำใต้ดิน โพรงใต้ดินดังกล่าวจะขยายตัวจน กระทั่งผนังด้านบนบางจนรับน้ำหนักไว้ไม่ไหวจะถล่มหรือยุบตัวลงมา |

แผนที่ภูมิประเทศบริเวณบ้านป่ายาง

| ข้อเสนอแนะของ ทอ. | เนื่องจากตำแหน่งหลุมยุบอยู่ห่างจากบ้านเรือนประชาชน และอยู่ใน สวนยาง จึงได้แนะนำให้เจ้าของสวนยางล้อมรั้วป้องกันคนและสัตว์ ตกลงไป และถมดินปิดปากหลุม |

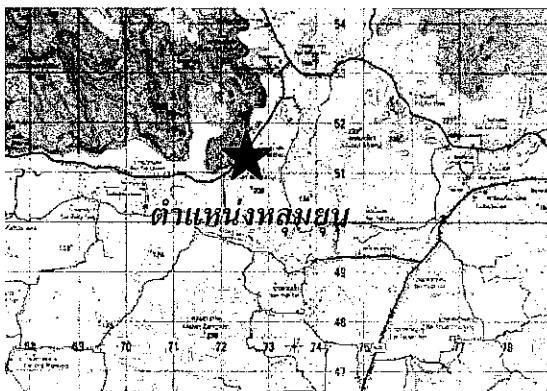
แผนที่ภูมิประเทศบริเวณบ้านหน้าเขา

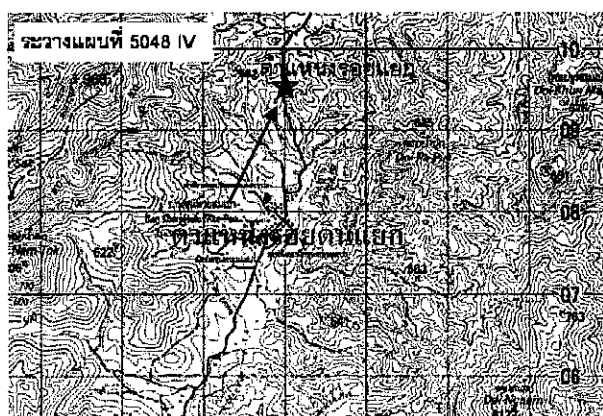
พบรอยดินแยกและทรุดตัวของแผ่นดินบนพื้นที่ลาดเขา จำนวน ๒ แนว มีลักษณะคล้ายรูปเกือกม้าทั้งสองแนว ซึ่งแนวแรกมีความยาวตามแนวโค้งประมาณ ๑๑๐ เมตร และทรุดตัวลงจากระดับเดิมประมาณ ๐.๘ เมตร ส่วนแนวที่สองอยู่ถัดจากแนวแรกประมาณ ๓๕ เมตร มีความยาวตามแนวโค้งประมาณ ๘๕ เมตร ทรุดตัวลงจากระดับเดิมประมาณ ๐.๖ เมตร

สภาพธรณีวิทยาในพื้นที่เป็นหินดินดานและหินทราย ที่มีการผุพังให้ชั้นดินที่หนามากกว่า ๒ เมตร วางตัวบนลาดเขาที่มีความลาดชันมากกว่า ๒๕ องศา เมื่อเกิดฝนตกหนักในพื้นที่ วัดปริมาณน้ำฝนได้ ๑๒๖ มม. ทำให้ชั้นดินที่วางตัวบนลาดเขา อิ่มตัวไปด้วยน้ำ จนชั้นดินไม่สามารถอุ้มน้ำไว้ได้ จึงเกิดการเคลื่อนตัวลงมาตามความลาดชันของไหล่เขา

แผนที่ภูมิประเทศแสดงบริเวณที่เกิดรอยดินแยก

ได้แจ้งให้ผู้นำชุมชนทราบว่าบริเวณที่คาดว่าจะได้รับผลกระทบดังกล่าวจะเป็นบริเวณแคบๆตามพื้นที่ร่องน้ำห้วยแม่เปา ส่วนพื้นที่ชุมชนบ้านขุนแม่เปาใต้ซึ่งอยู่ห่างจากบริเวณที่เกิดเหตุประมาณ ๒ กม. คาดว่าจะไม่ได้รับผลกระทบ เนื่องจากลักษณะที่ตั้งของชุมชนส่วนใหญ่ตั้งอยู่บนพื้นที่เนิน ที่มีระดับความสูงเหนือระดับท้องน้ำมากกว่า ๑๐ เมตร ซึ่งถือได้ว่าตั้งอยู่บนพื้นที่ปลอดภัย

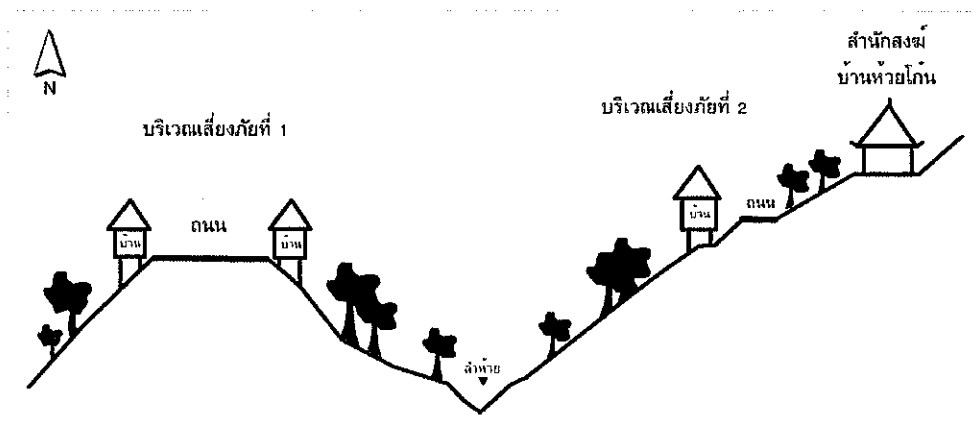
พบรอยดินแยกและดินไหล ๒ บริเวณ ได้แก่ บ้านเรือนประชาชนที่อาศัยอยู่ ๒ ไร่ทางของถนนหมายเลข ๑๐๘๐ ประมาณ ๕๐ หลังคาเรือนและบ้านเรือน อีก ๑๐ หลังคาเรือน ที่ปลูกติดกับไหล่เขาใกล้กับสำนักสงฆ์ห้วยโก้น

เนื่องจากการปลูกบ้านอยู่ตามไหล่เขาที่มีความลาดชันสูง (มากกว่า ๖๐ องศา) โดยการตัดหน้าดินออก แล้วนำดินมาถมเพื่อสร้างบ้าน เมื่อฝนตกหนัก ทำให้ชั้นดินที่วางตัวบนลาดเขาเกิดการอิ่มตัวไปด้วยน้ำ จนชั้นดินไม่สามารถ อิ่มน้ำไว้ได้จึงเกิดการแยกตัว และเคลื่อนตัวลงมาตามความลาดชันของภูเขา แรงให้น้ำชุมชนจัดตั้งเวรยามเพื่อคอยระวังเหตุการณ์น้ำป่าไหลหลาก และดินถล่ม ในช่วงที่ฝนตกหนักหรือได้รับการแจ้งเตือนจากทางราชการ พร้อมทั้งได้มอบอุปกรณ์วัดน้ำฝนให้กับผู้นำหมู่บ้าน และแนะนำวิธีใช้อุปกรณ์วัดน้ำฝนเพื่อการเตือนภัยน้ำป่าไหลหลากและดินถล่ม

ภาพจำลองแสดงบริเวณพื้นที่เกิดเหตุ

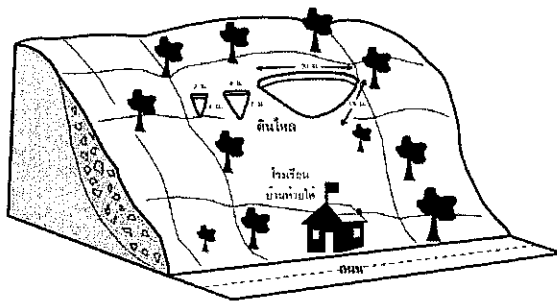
๑. โรงเรียนบ้านห้วยไต้ตั้งอยู่หมู่ที่ ๗ ตำบลแม่พูล อำเภอลับแล (ตำแหน่งพิกัด ๖๐๗๔๐๘ E ๑๙๖๐๐๑๒ N ตามระบบพิกัดฉาก UTM WGS - ๘๔) ที่ระดับความสูงจากระดับน้ำทะเลปานกลาง ๑๒๐ เมตร บริเวณหลังอาคารเรียนอยู่ติดกับภูเขา ซึ่งมีความลาดชันสูง (มากกว่า ๓๐ องศา) ชาวบ้านใช้ประโยชน์พื้นที่ลาดเขาในการทำสวนผลไม้จำพวก กล้วย และลองกอง สภาพธรณีวิทยาเป็นหินภูเขาไฟชนิดหินแอนดีไซต์ และ หินตะกอนชนิดหินโคลน ซึ่งผุพังให้ชั้นดินหนา
๒. พื้นที่บนภูเขาหลังอาคารเรียนเคยเกิดดินไหล เมื่อวันที่ ๒๓ พฤษภาคม ๒๕๔๙ จำนวน ๓ แห่งที่ระดับความสูงใกล้เคียงกัน คือ ประมาณ ๖๐ เมตร จากระดับพื้นดิน หากเกิดฝนตกหนักในพื้นที่ อาจทำให้เกิดดินไหลจากภูเขาลงมาและสร้างความเสียหายแก่อาคารเรียนได้

ภาพจำลองพื้นที่เกิดเหตุ

ภาพจำลองบริเวณโรงเรียนบ้านห้วยไต้

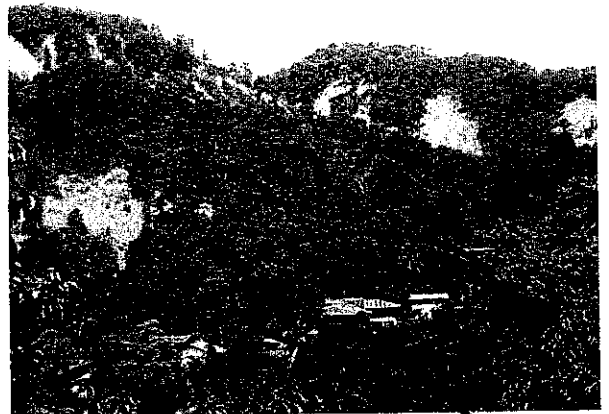
บริเวณที่ตั้งโรงเรียนบ้านห้วยไต้

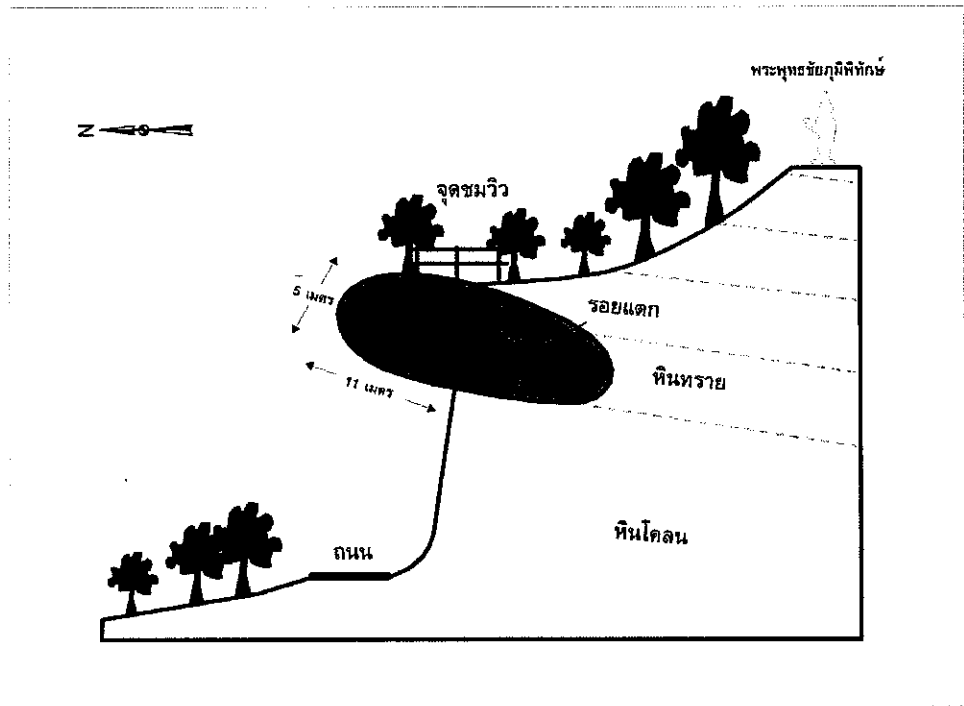
เกิดหินร่วงบนถนนเส้นทางหลวงหมายเลข ๒๑๕๙ สายชัยภูมิ-หนองบัวแดง ระหว่างช่วง กม.ที่ ๒๗+๓๐๐-๒๗+๔๐๐ บริเวณวัดชัยภูมิพิทักษ์ (ผาเกิ้ง) พบบริเวณที่เกิดหินร่วงจำนวน ๖ แห่ง

เนื่องจากมีฝนตกหนักในพื้นที่ วัดปริมาณน้ำฝนได้ ๕๓ มม. โดยน้ำฝนที่ซึมลงไปในรอยแตกของหินทำให้เกิดแรงดันน้ำส่วนเกินขึ้น ดันให้หินเกิดการเคลื่อนตัวลงมาตามแนวรอยแตก นอกจากนี้ พบว่ายังมีตัวกระตุ้นทำให้เกิดหินร่วงได้เร็วขึ้น ได้แก่ รากของต้นไม้ขนาดใหญ่แทรกต้นเข้าไปในรอยแตกของหิน และการสั่นสะเทือนเนื่องจากการสัญจรผ่านไปมาของรถยนต์ ทำให้รอยแตกขยายตัวและร่วงลงมา

ภาพจำลองพื้นที่เกิดเหตุบริเวณวัดชัยภูมิพิทักษ์หรือวัดผาเก็ง

- ให้ตัดต้นไม้ในพื้นที่ไหล่เขาข้างทาง เฉพาะที่เป็นหินโผล่ เพื่อป้องกันการซอนไชของรากไม้เข้าไปในรอยแตกของหิน
- ให้ทำการเคลื่อนย้ายหินที่มีแนวโน้มจะร่วงลงมา
- หากปริมาณน้ำฝนหรือฝนสะสม มากกว่า ๑๐๐ มม. ให้เฝ้าระวังสถานการณ์และแจ้งเตือนประชาชนที่สัญจรไปมาให้ระมัดระวังหินร่วง

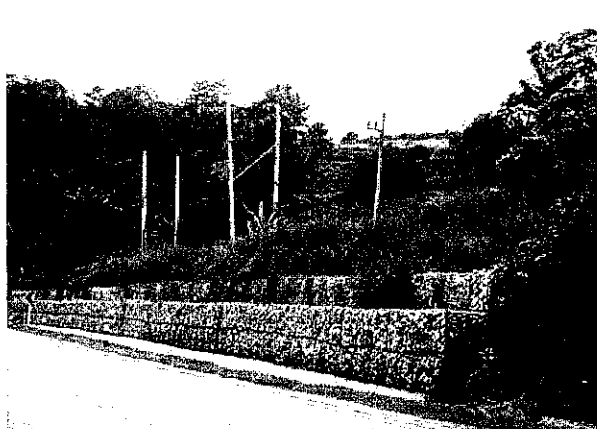
| กรณีพิบัติภัย | บริเวณไหล่เขาข้างถนน พบดินไหลลงมาบนถนน มีขนาดความยาวขนานตามแนวถนน ประมาณ ๔๕ เมตร สูงประมาณ ๓๐ เมตร |
| สาเหตุ | เนื่องจากสภาพธรณีวิทยาในพื้นที่เป็นหินแกรนิต ที่มีการผุพังให้ชั้นดินที่หนา และบริเวณฐานด้านล่างของเชิงเขา มีการตัดไหล่เขาเพื่อทำถนน เมื่อมีฝนตกหนักลงมาในพื้นที่ ปริมาณน้ำฝนที่ตกหนักในพื้นที่ทำให้ชั้นดินที่วางตัวบนลาดเขาเกิดการอิ่มตัวไปด้วยน้ำ จนชั้นดินไม่สามารถอุ้มน้ำไว้ได้จึงเกิดการเคลื่อนตัวและไหลลงมาตามลาดชันของไหล่เขา เกิดเป็นดินไหลปรากฏขึ้น |

| ข้อเสนอแนะของ ทธ. | ทำการป้องกันทางโครงสร้างทางวิศวกรรม โดยการใช้กล่องตาข่ายใส่หินป้องกันดินไหลลงมา ควบคู่กับการปรับสภาพความลาดชันของลาดดินแบบขั้นบันไดและปลูกหญ้าแฝกปกคลุมดิน หรือการทำร่องระบายน้ำบริเวณด้านบนลาดดินเพื่อไม่ให้น้ำไหลลงไปในรอยแยก |

| แสดงบริเวณที่เกิดดินไหล | ตัวอย่างแนวทางในการป้องกันดินไหลข้างทาง<br>โดยการใช้กล่องตาข่ายใส่หินป้องกันดินไหลพร้อมกับการ<br>ปลูกหญ้าแฝกคลุมดิน |
